Thèse pour obtenir le grade de Docteur de l'Université de Strasbourg  
Sciences de l'Antiquité

# La maison urbaine gallo-romaine en Gaule Belgique et dans les Germanies

Volume II : Catalogue (1/2)

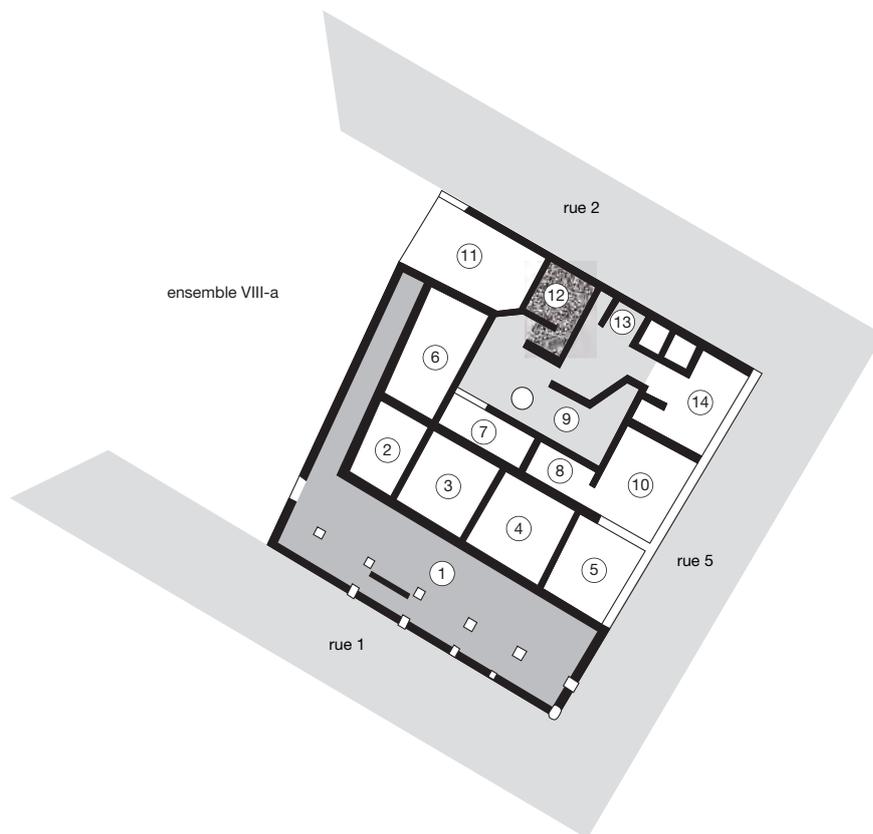
Alise-Sainte-Reine, *insula* D, maison au Silène, ensemble IX, horizon III  
(d'après Mangin 1981, pl. 79)

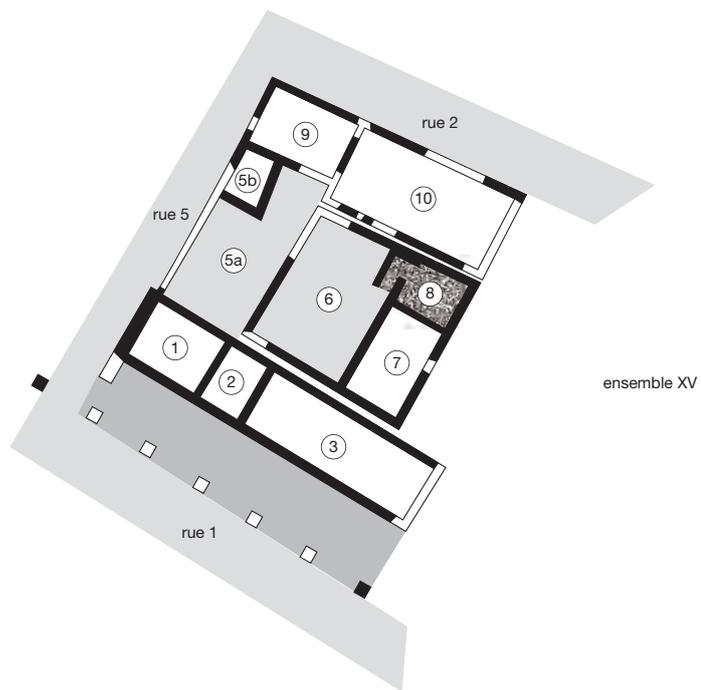
Alise-Sainte-Reine, *insula* E, ensemble XIV, horizon IIIb  
(d'après Mangin 1981, pl. 89)

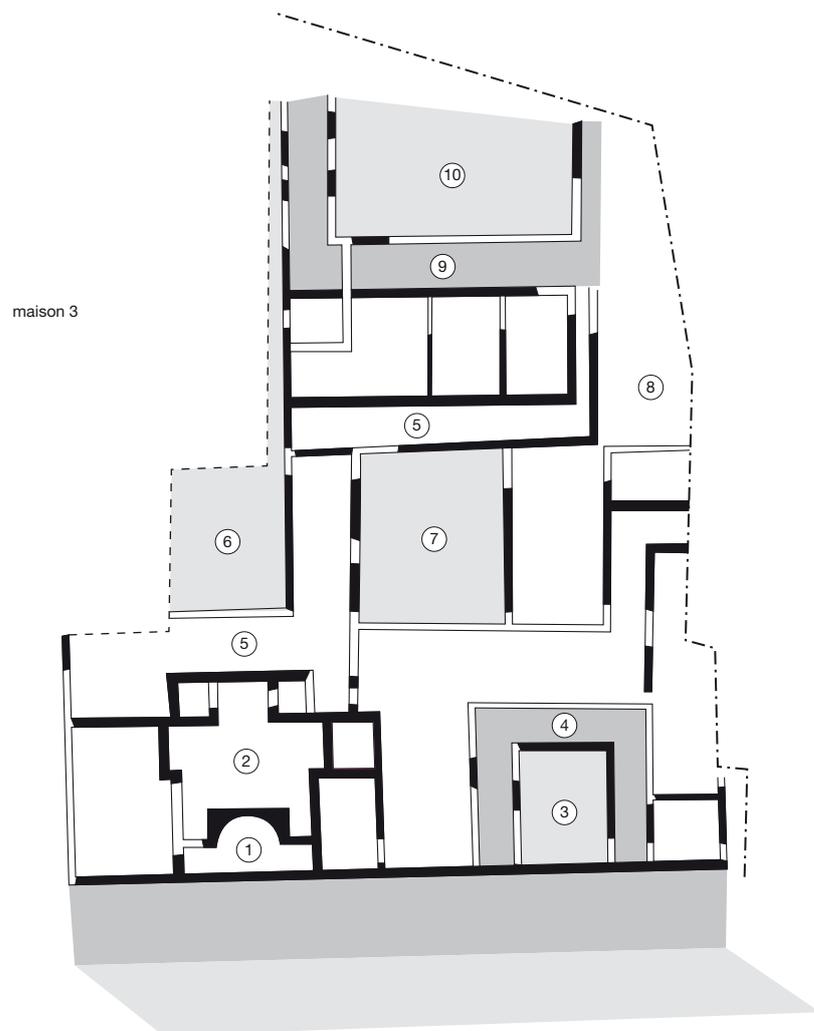
**Horizon IIIb (deuxième moitié du III<sup>e</sup> siècle) :**

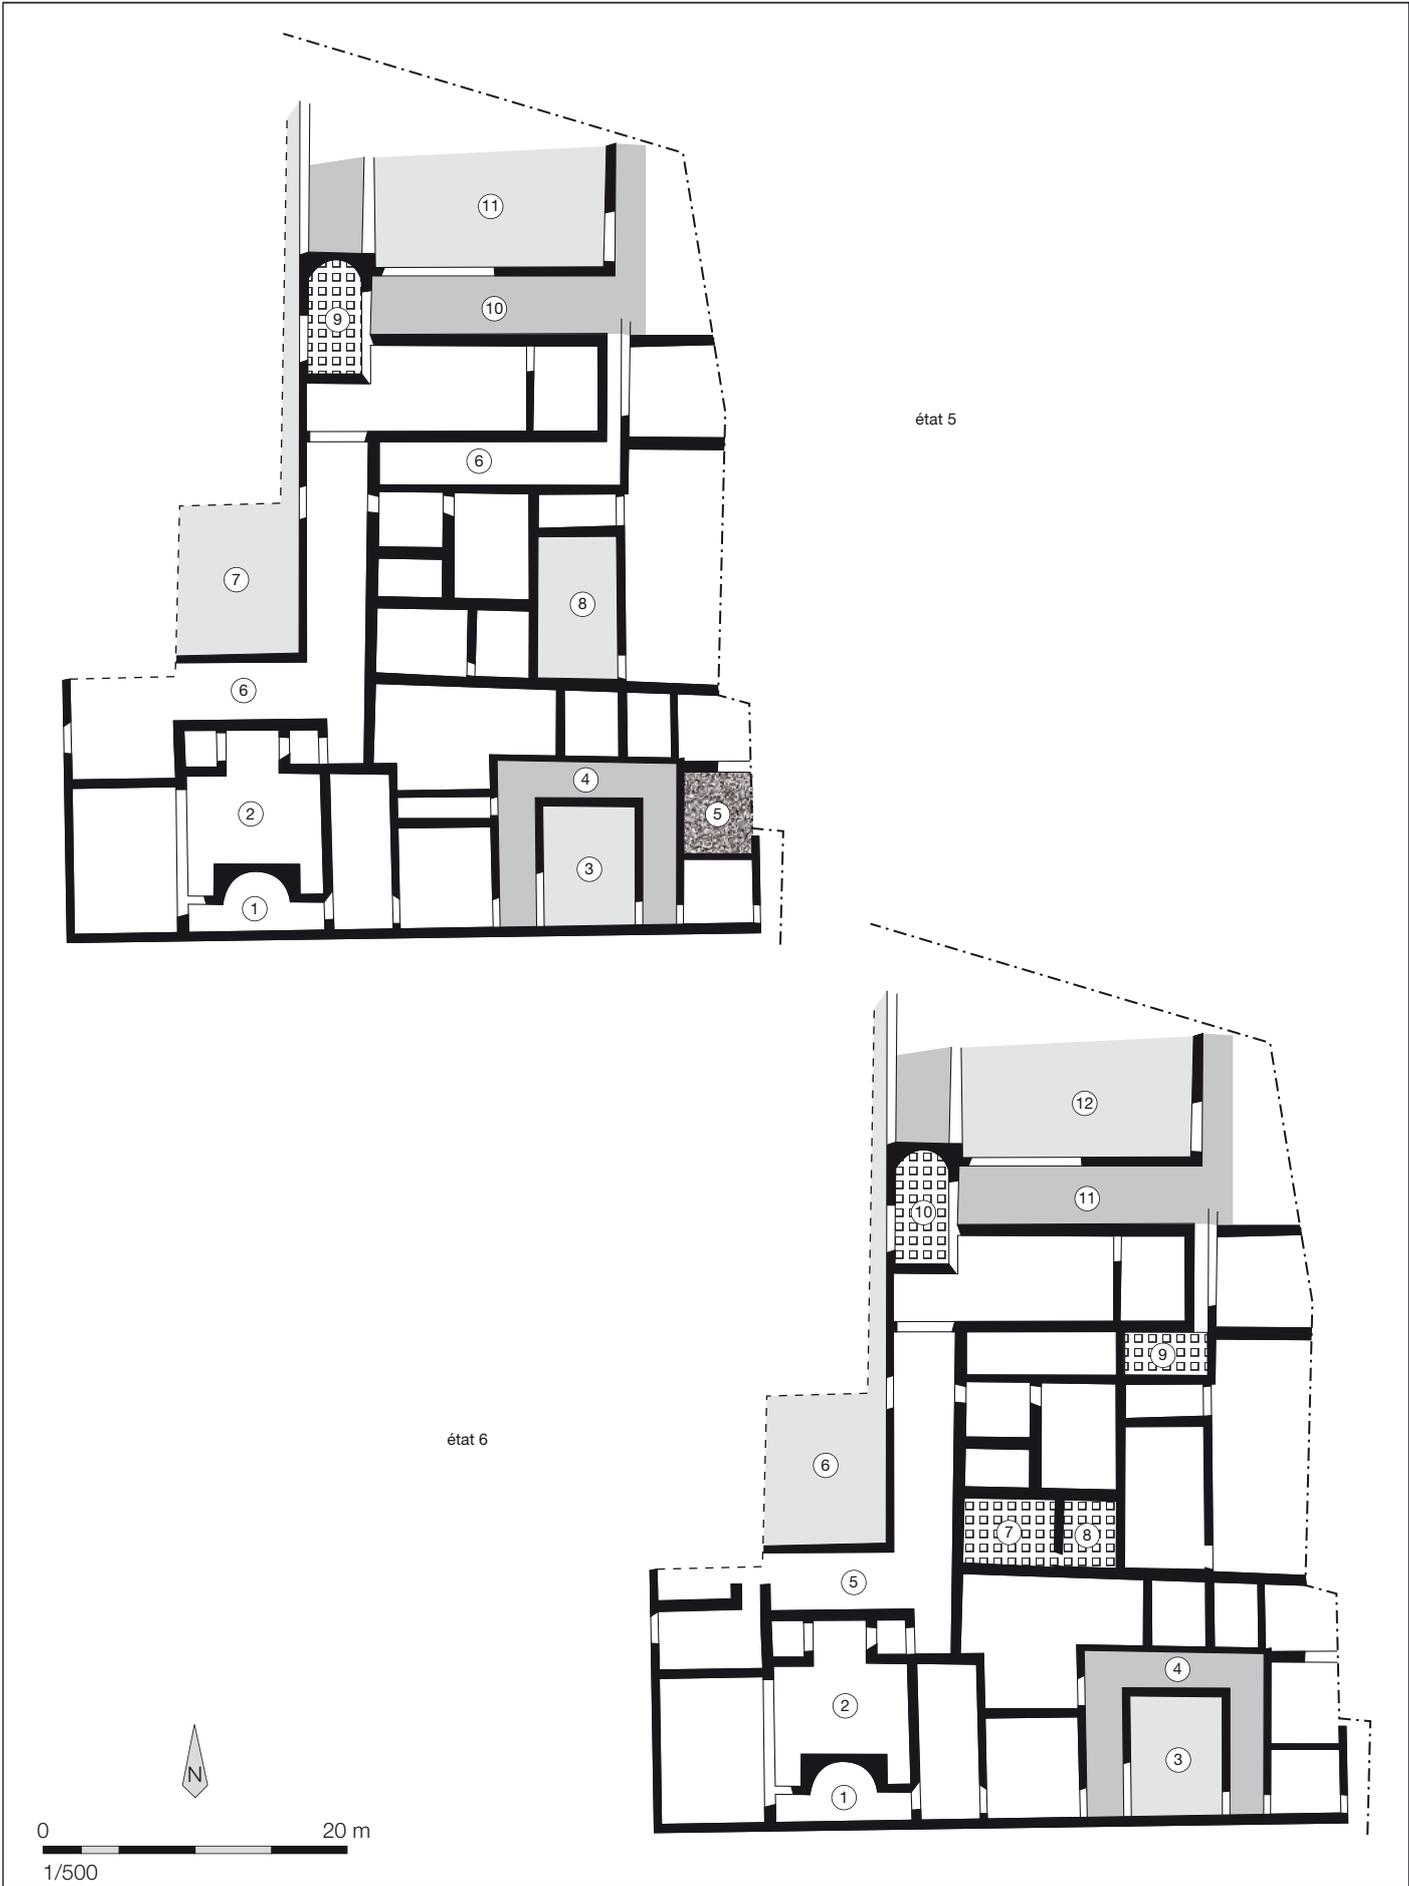
**COMMENTAIRES / COMPLÉMENTS**

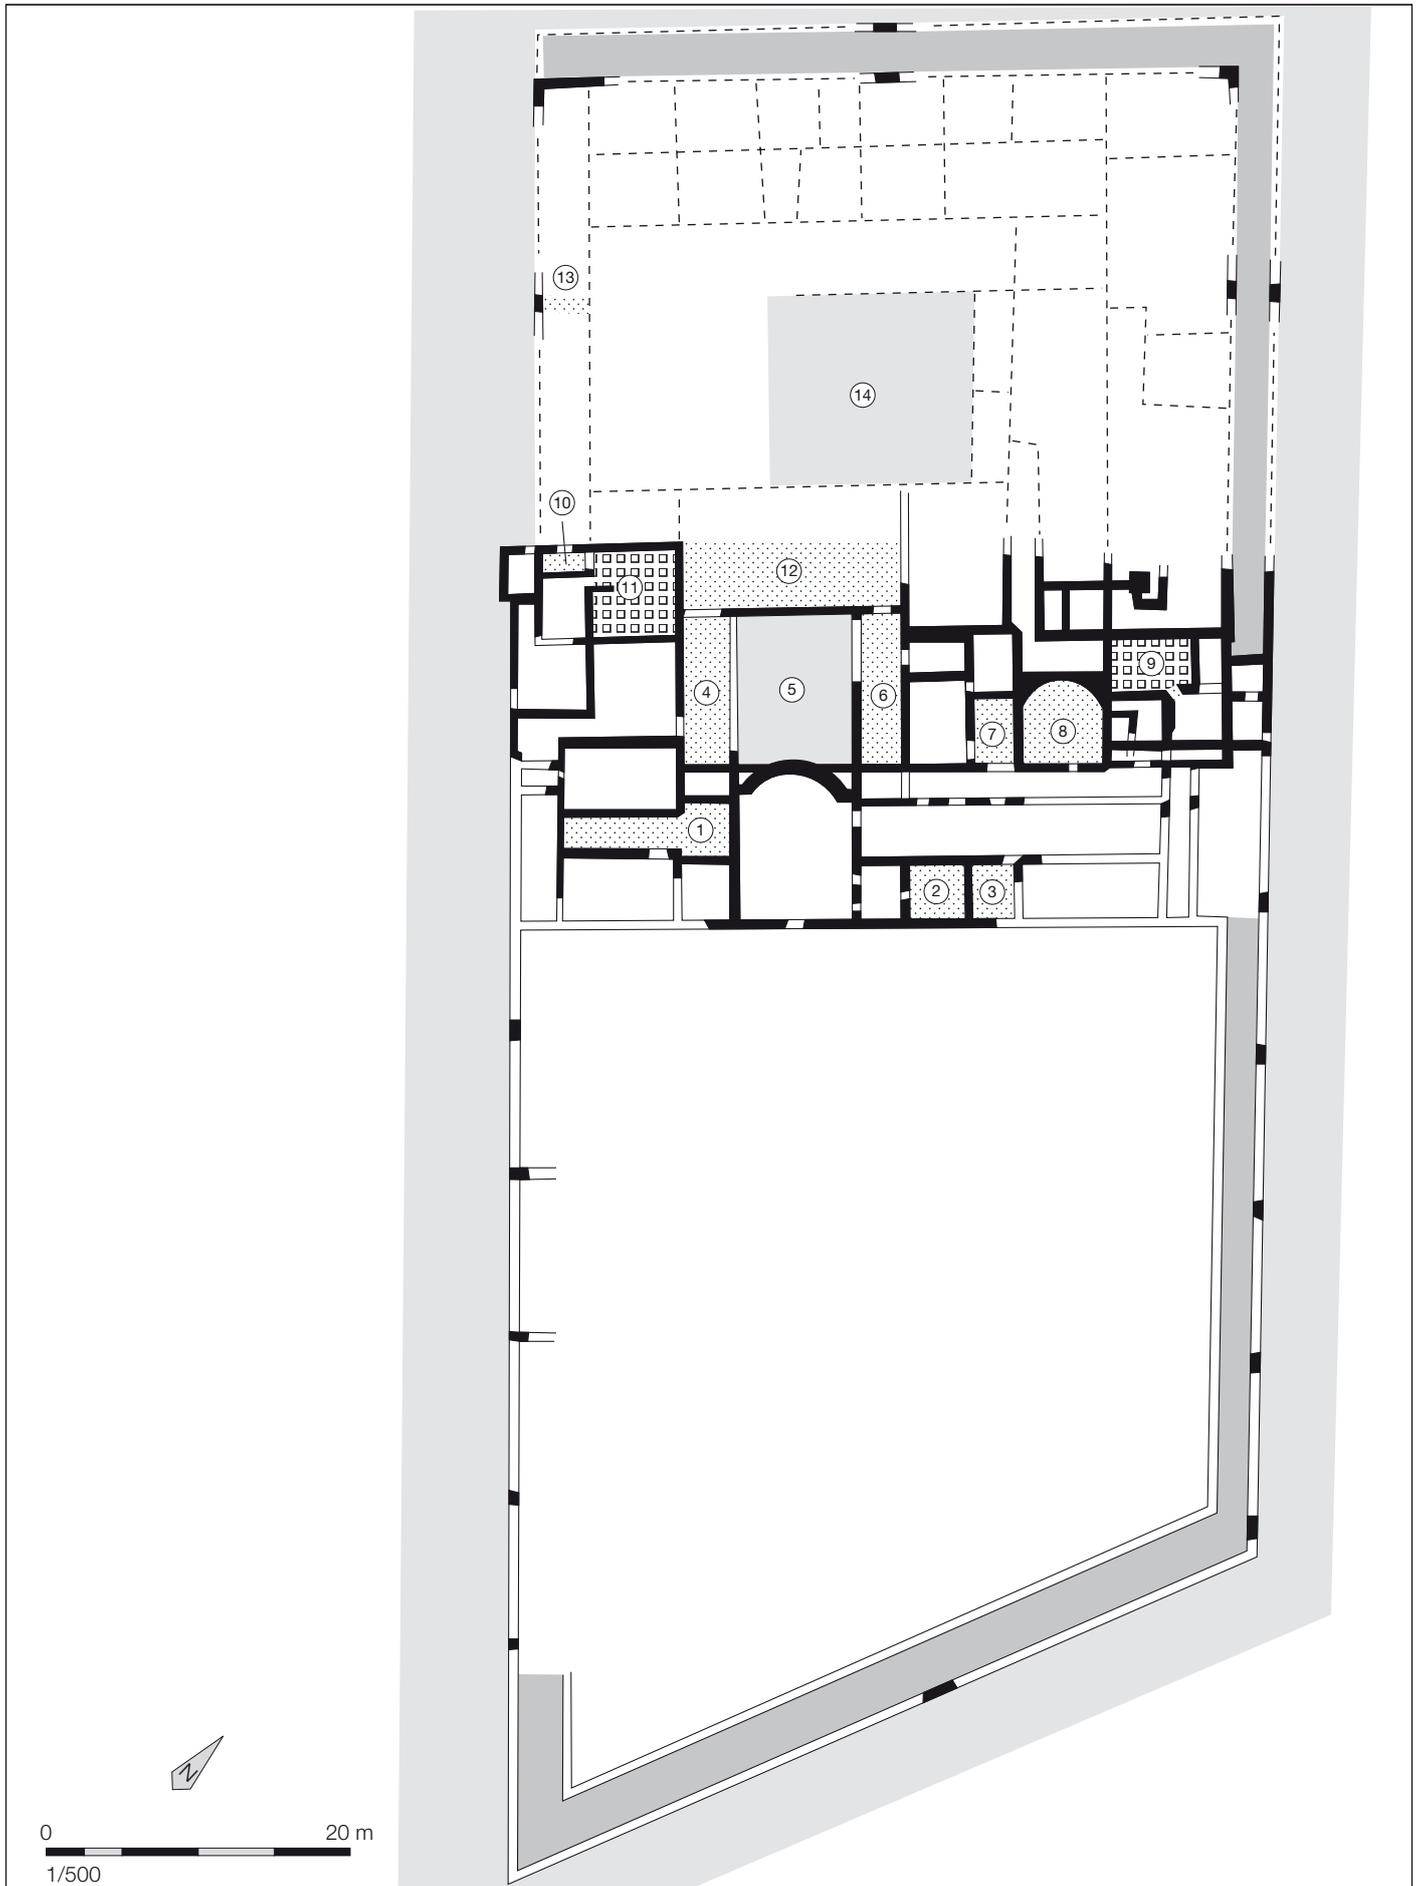
Augst, *insula* 41-47  
(d'après Paunier 1996, p. 108)

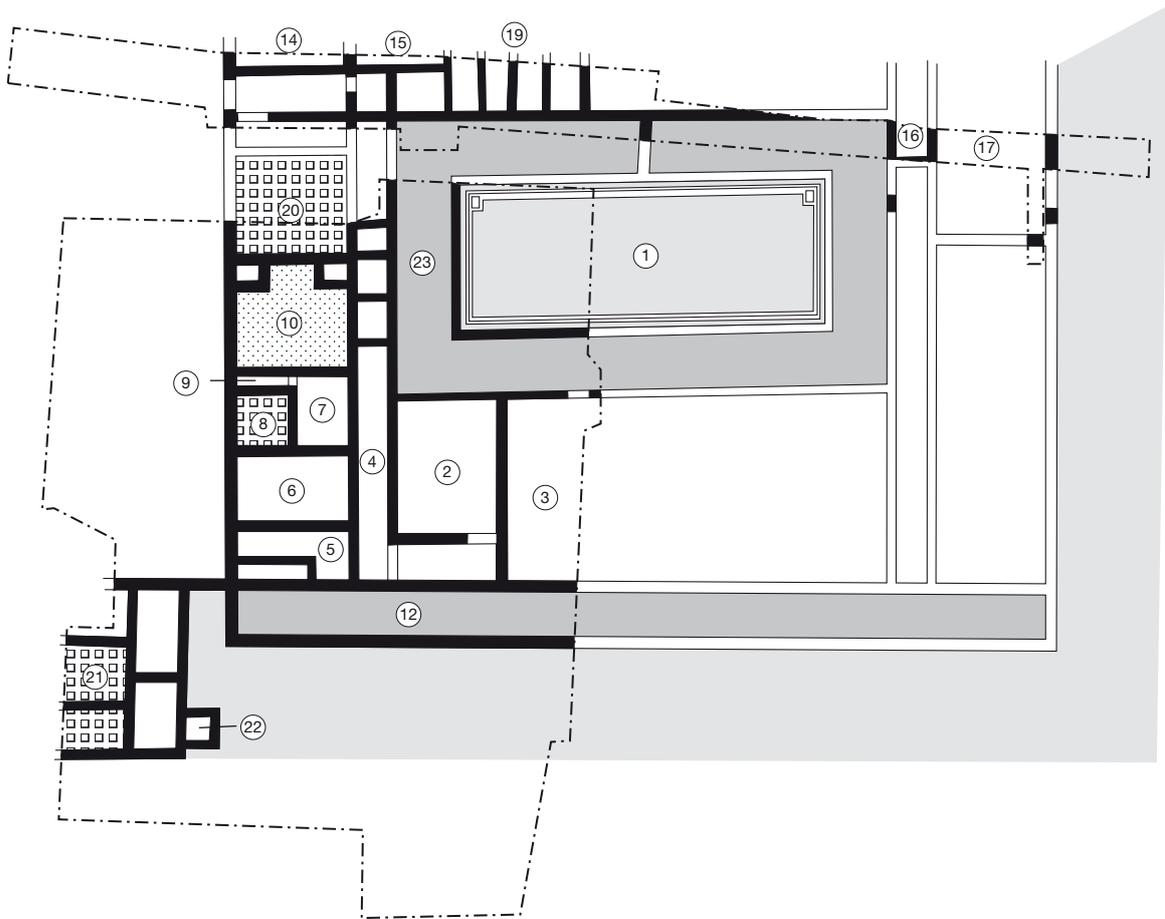
Avenches, En Pré Vert, *domus*, insula 3 nord-est  
(d'après Vuichard Pigueron 2003, p. 168)

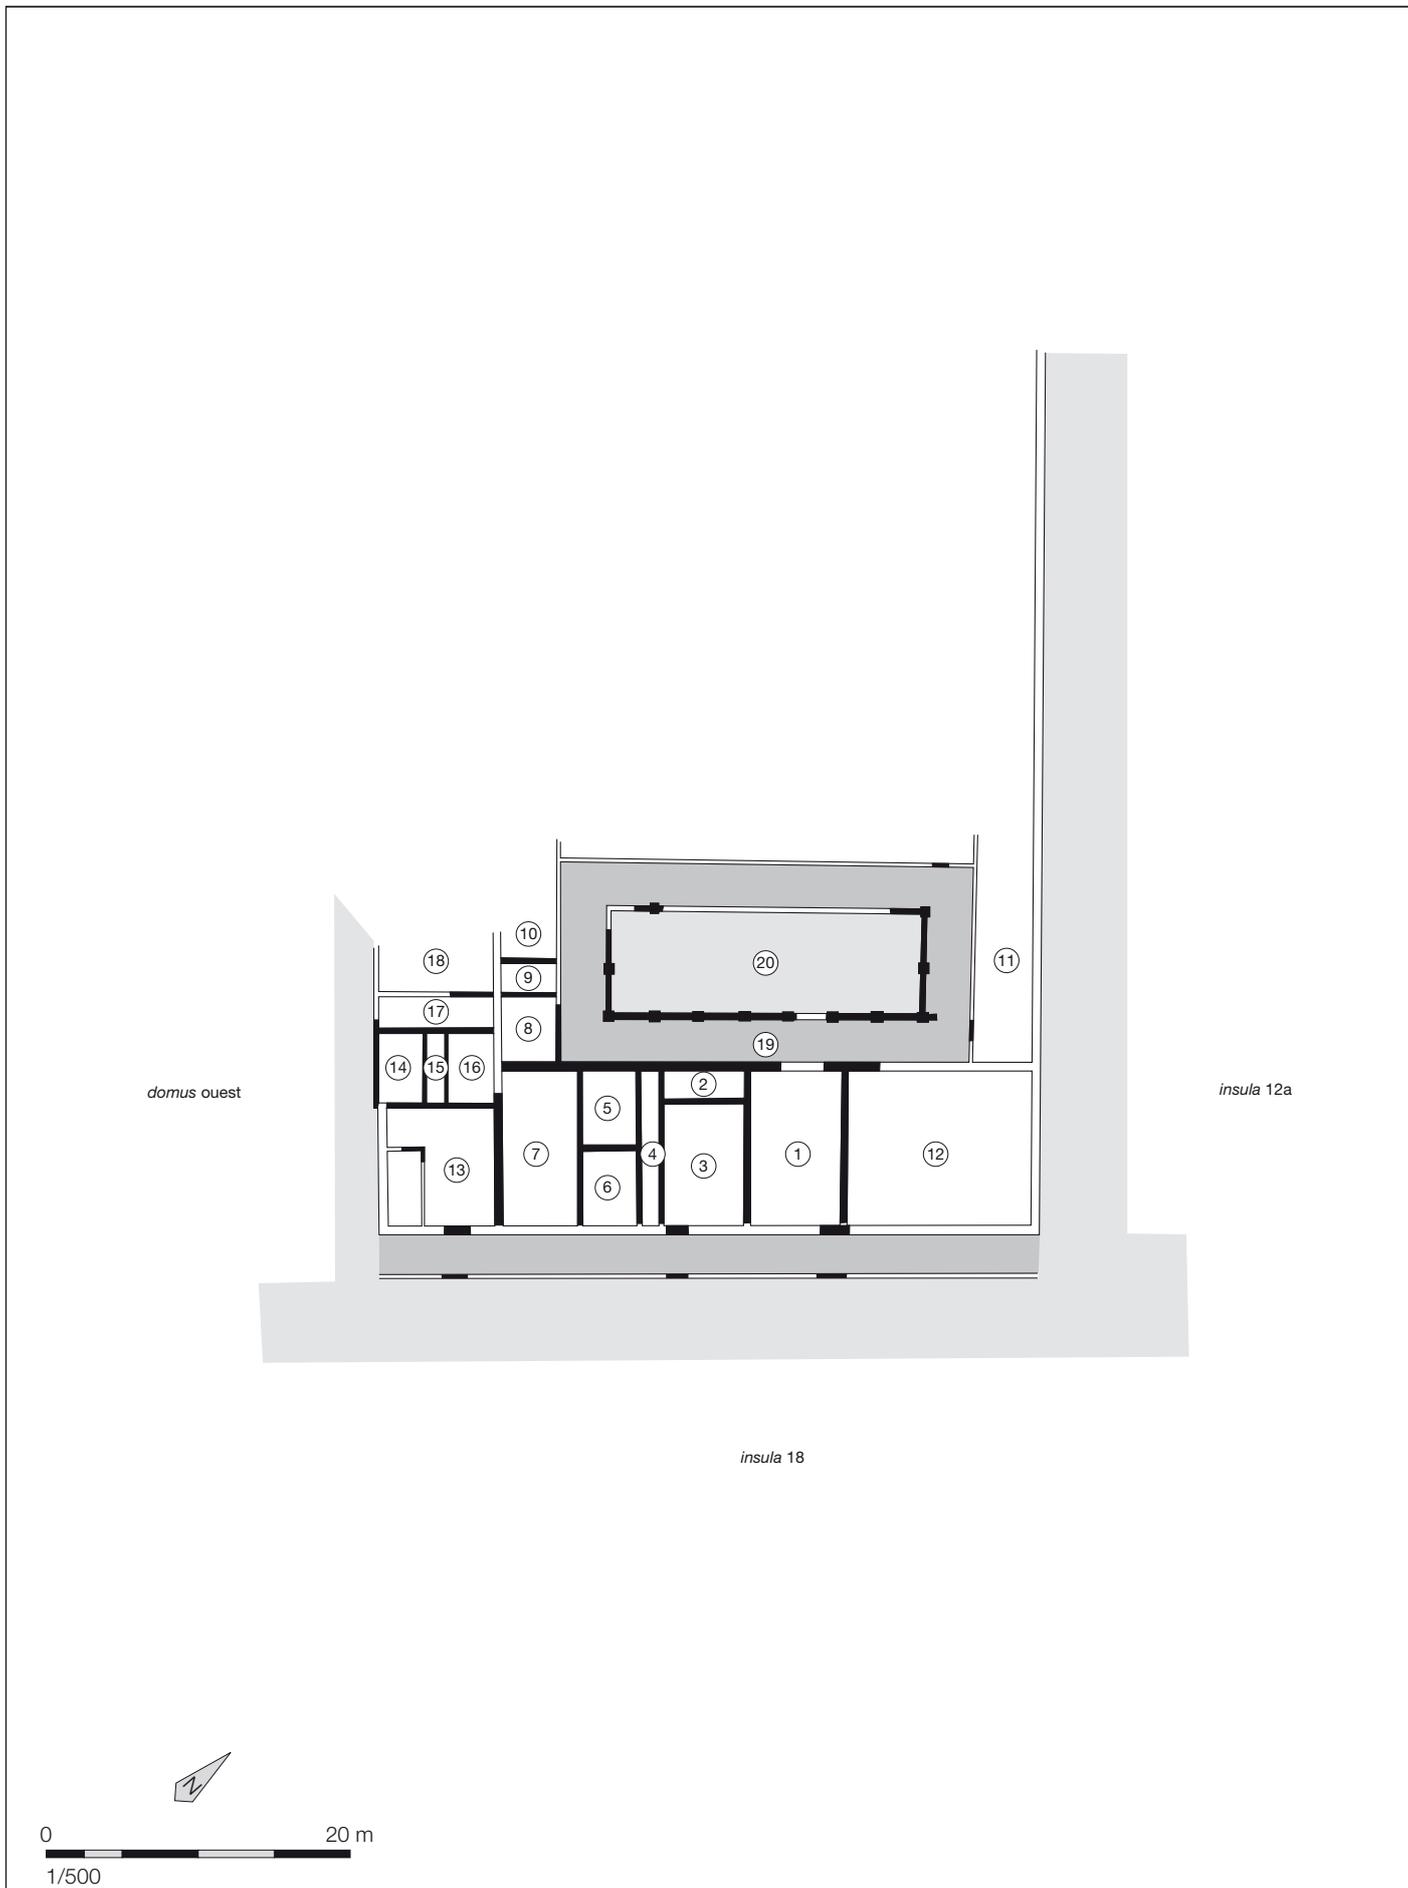
Avenches, Les Conches-Dessous, *domus*, *insula* 12 est, état 2  
(d'après Morel 2001, p. 27)

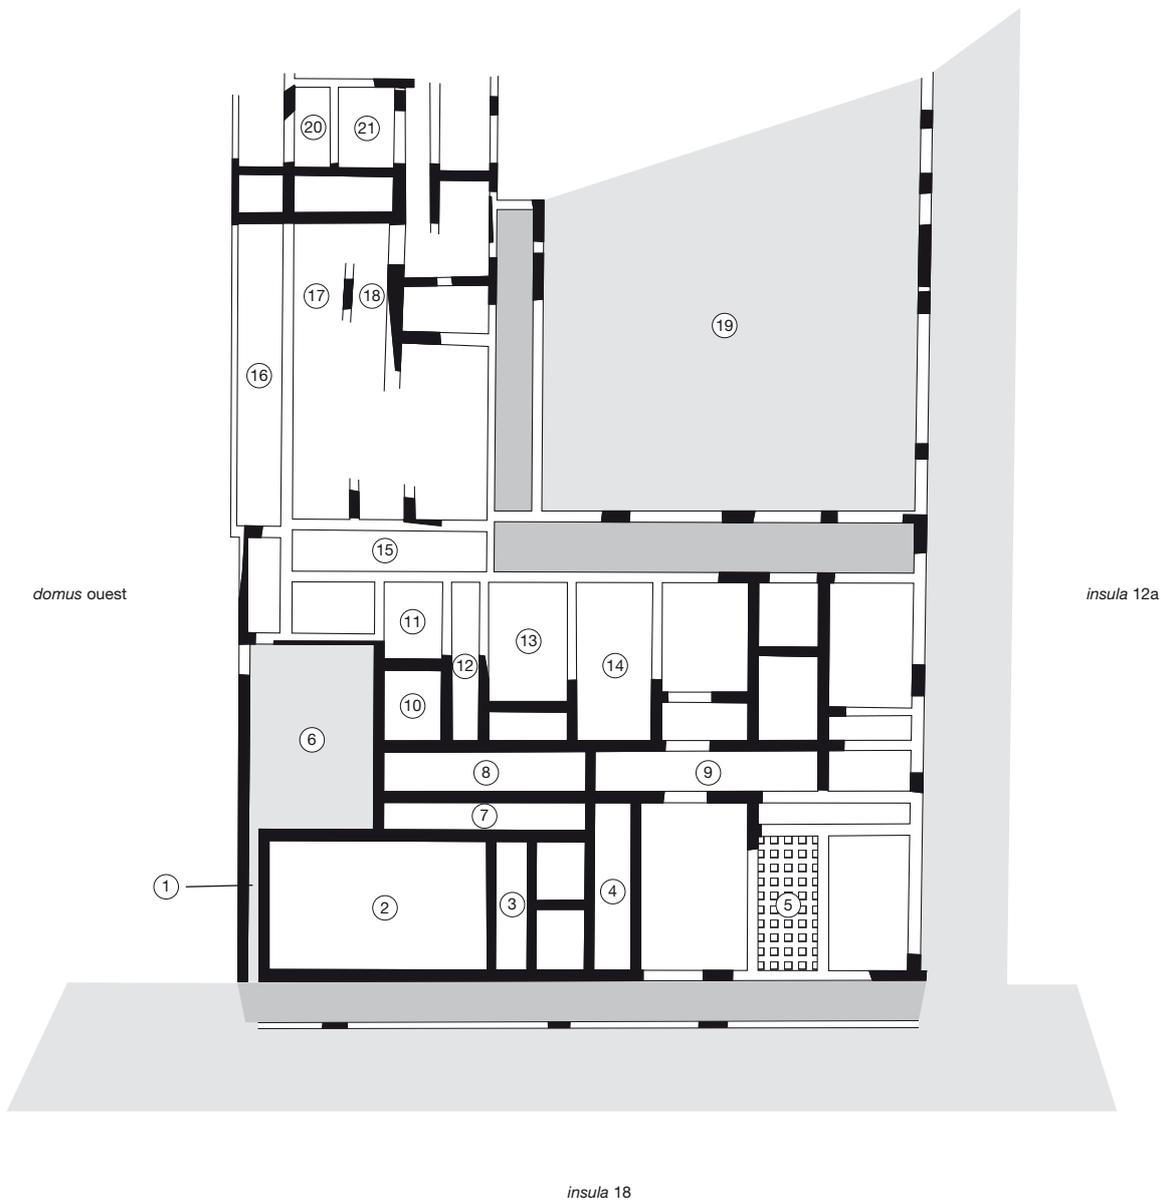
Avenches, Les Conches-Dessous, domus, insula 12 est, état 3  
 (d'après Morel 2001, p. 36)

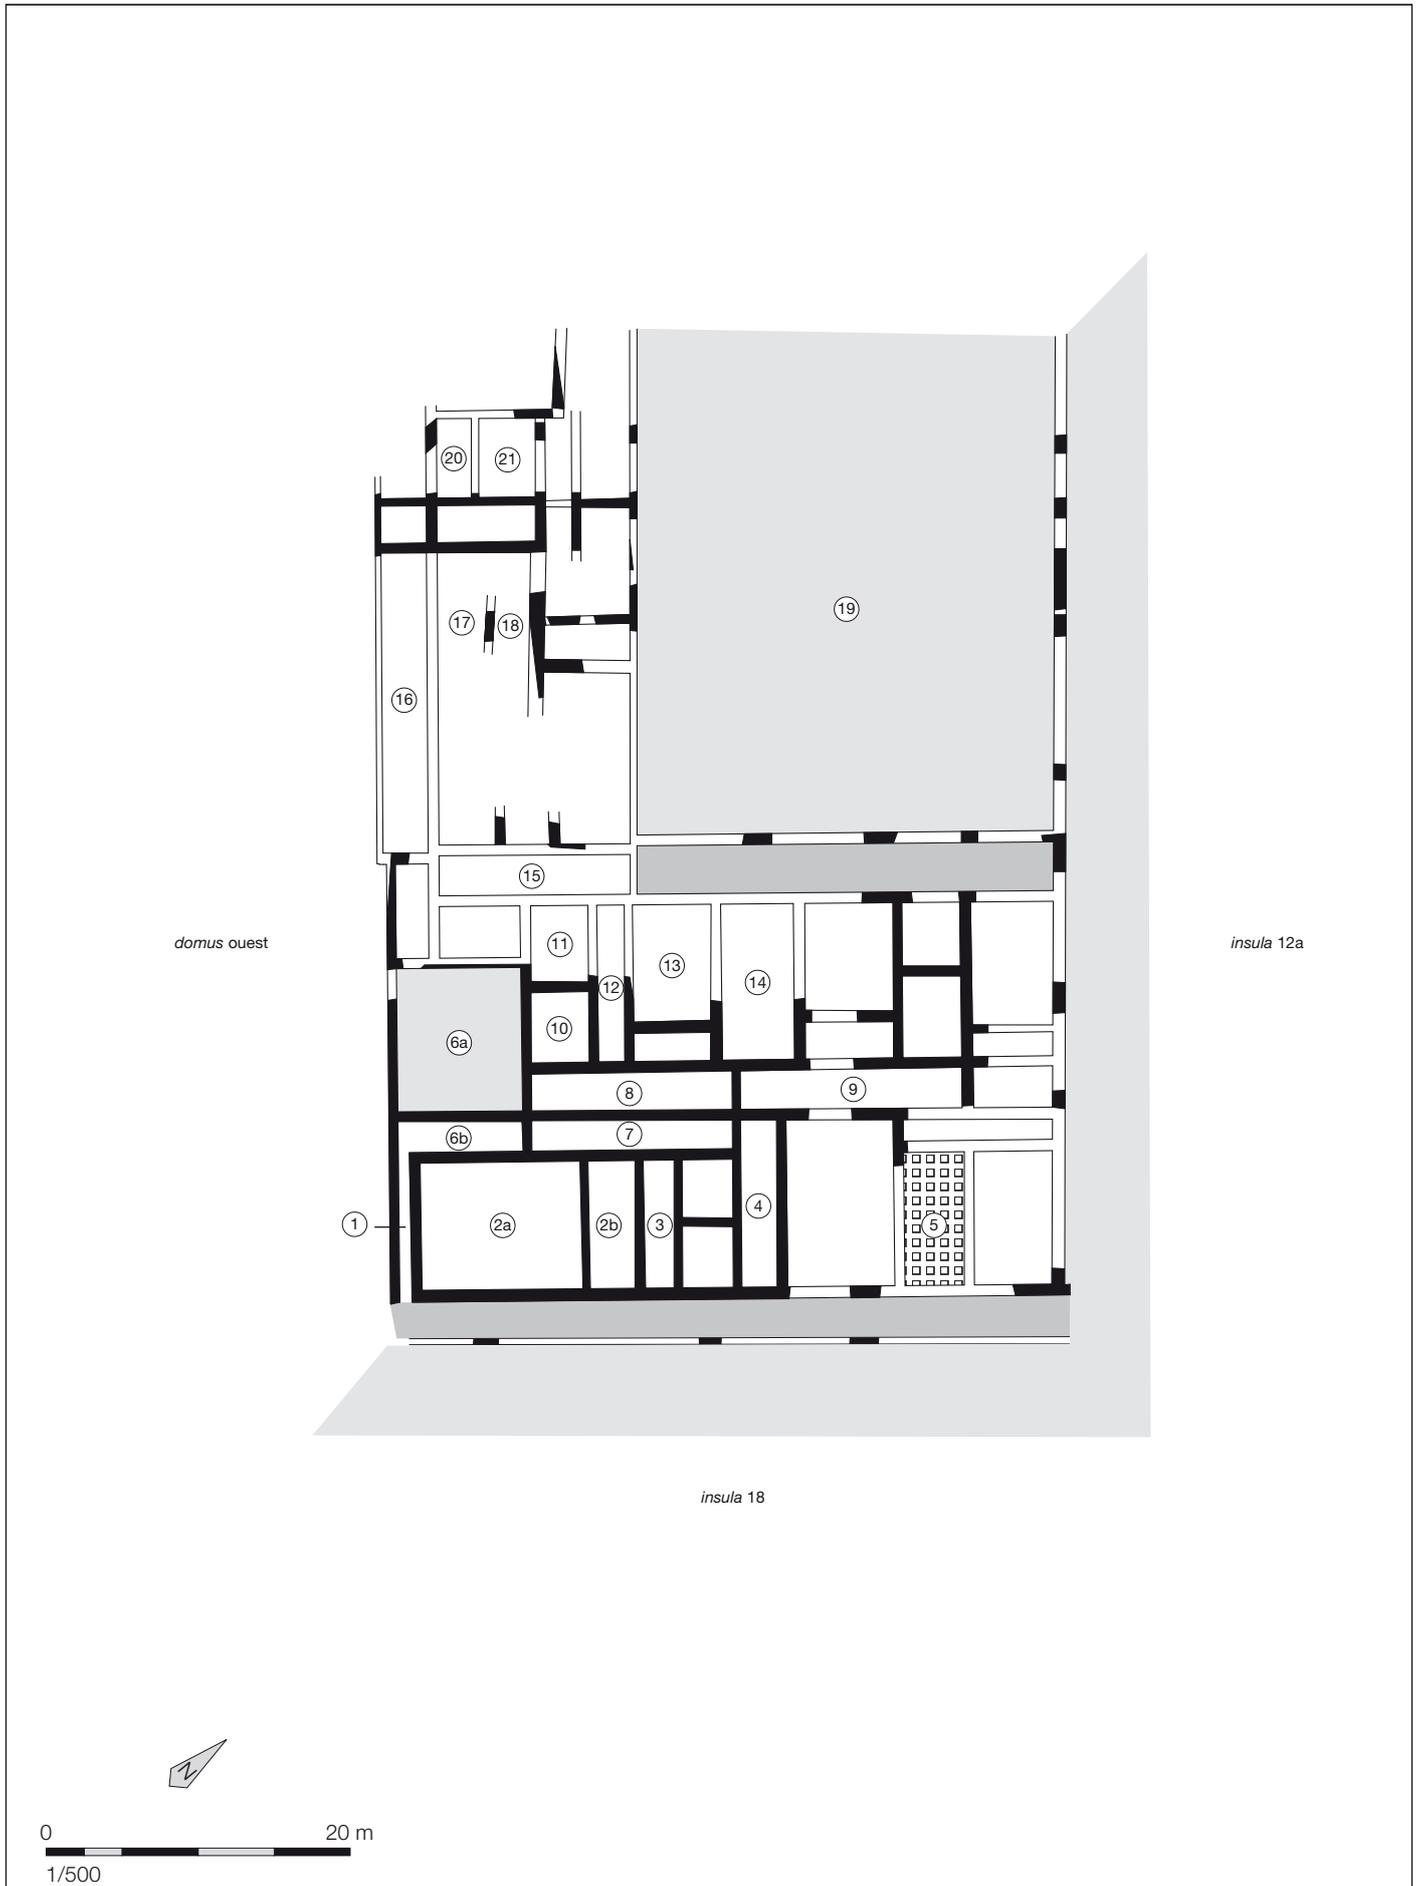
Avenches, Les Conches-Dessous, *domus*, insula 12 est, état 4  
(d'après Morel 2001, p. 39)

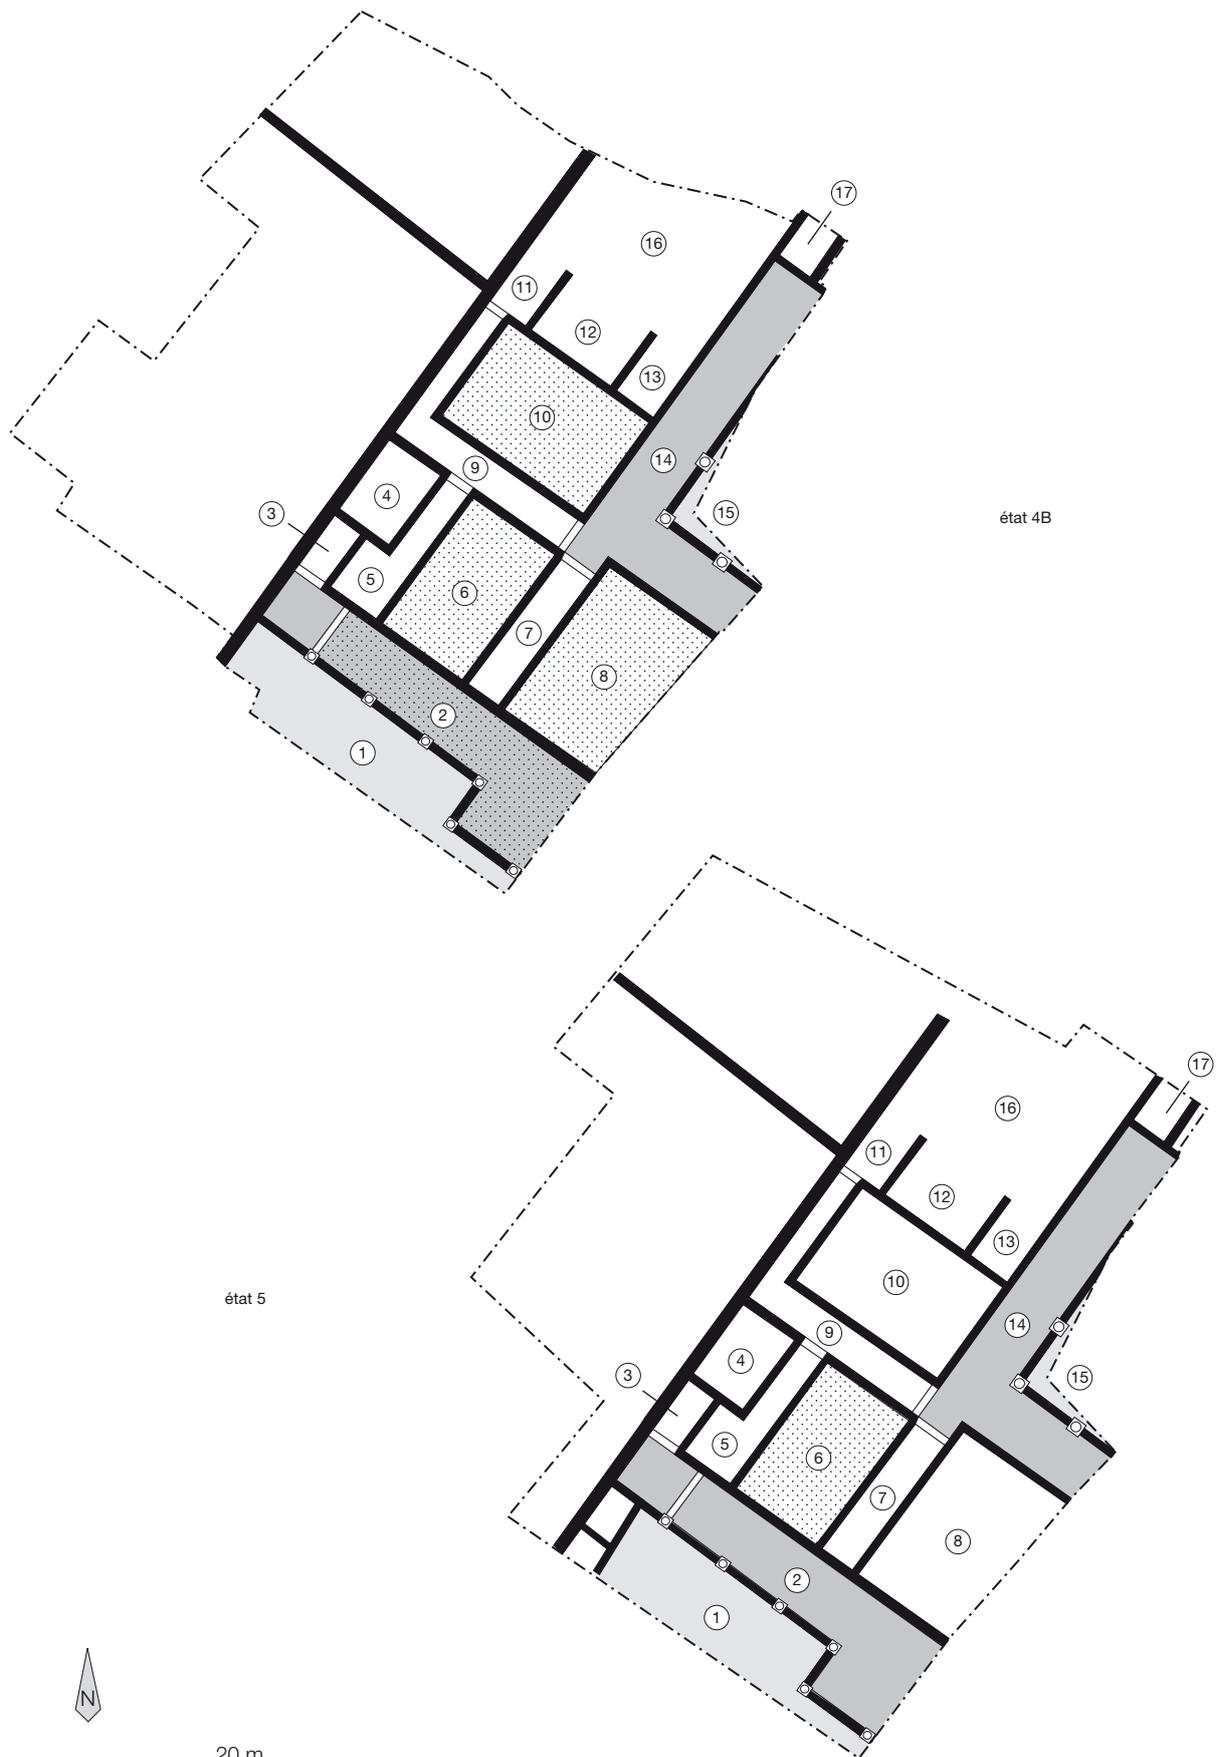
Besançon, Collège Lumière, *domus* au Neptune, états 4B et 5  
(d'après Munier et alii 2007)

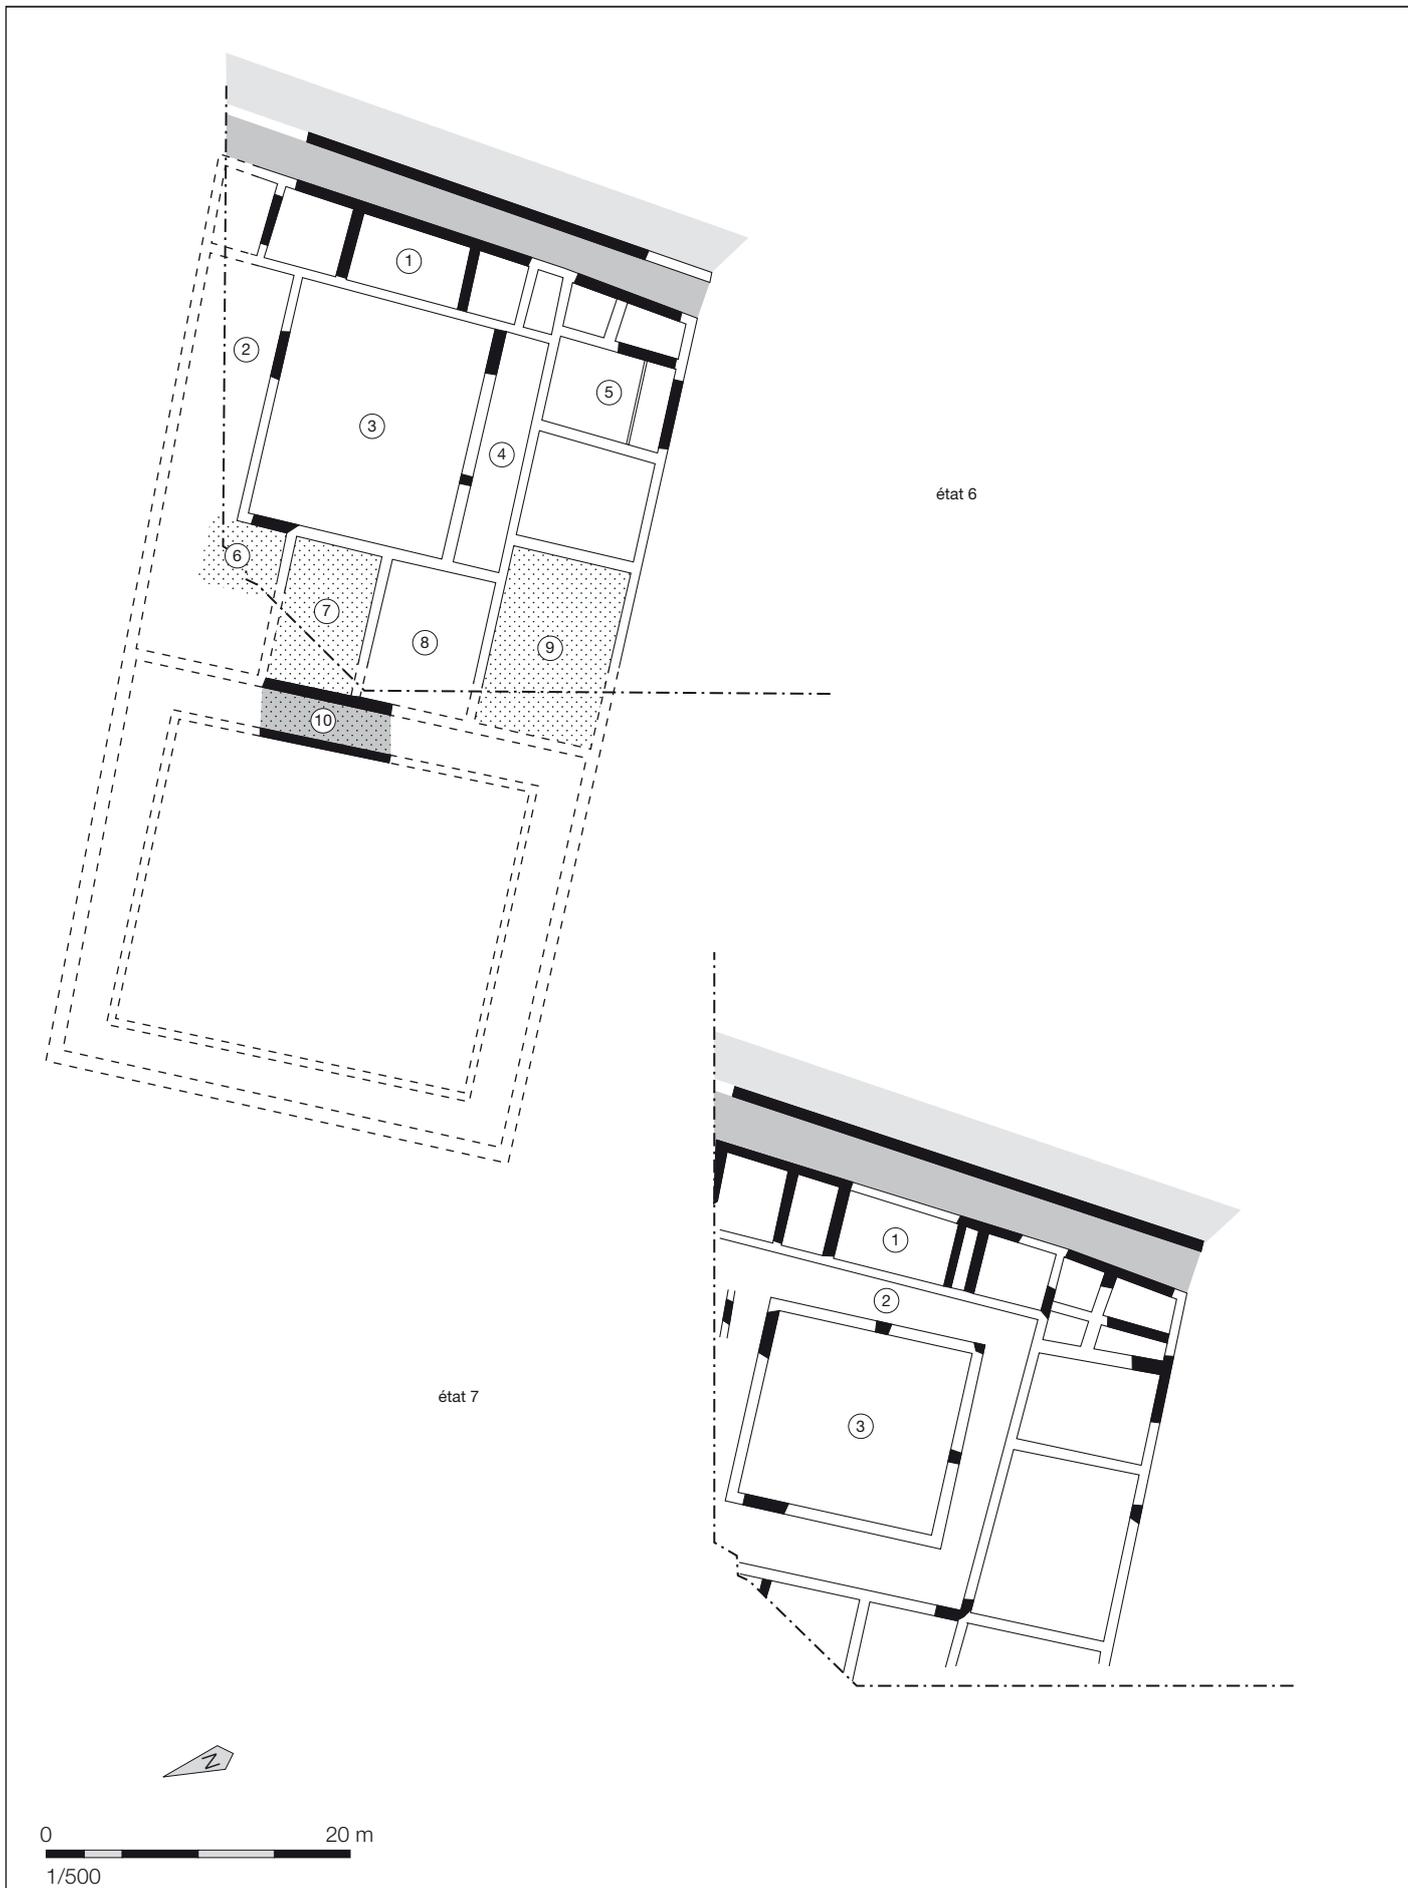
Besançon, Parking de la Mairie, bâtiment 1, états 6 et 7  
(d'après Guilhot, Goy 1992 et Vaxelaire 1992)

Deux restitutions du plan de ce bâtiment sont possibles : soit nous sommes en présence d'un plan grossièrement carré centré sur la grande pièce de type *atrium* n'impliquant qu'une faible extension du bâtiment au-delà des limites de fouilles que constituaient les parois moulées, soit il faut restituer un deuxième corps de bâtiment accolé au premier possédant des pièces centrées autour d'un péristyle.
