Thèse pour obtenir le grade de Docteur de l'Université de Strasbourg  
Sciences de l'Antiquité

Géraldine ALBERTI

# La maison urbaine gallo-romaine en Gaule Belgique et dans les Germanies

Volume III : Catalogue (2/2)

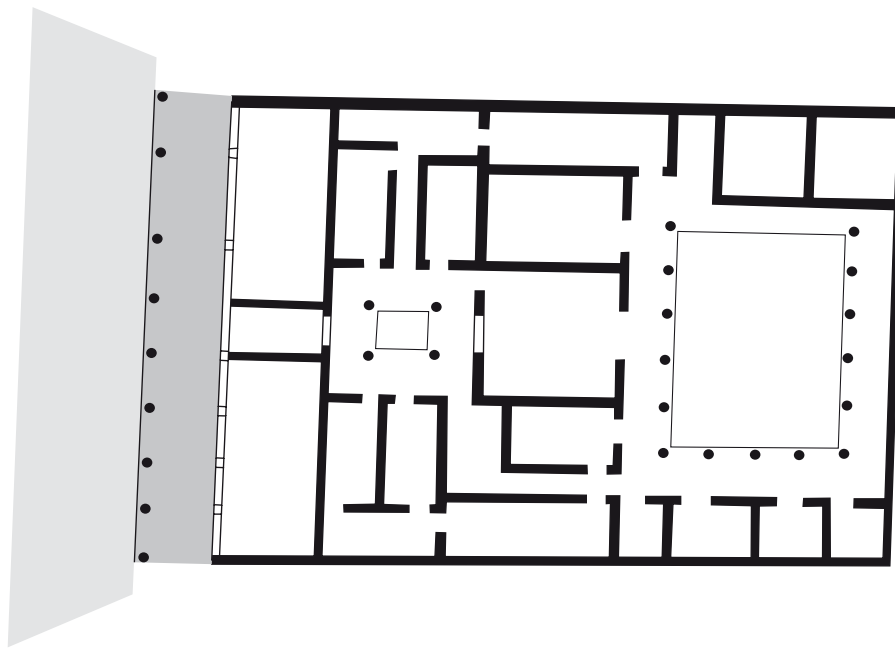
Cologne, *insula* J1, *domus* à atrium  
(d'après Brulet 1996, p. 96)

**Fin du I<sup>er</sup> siècle :** des salles chauffées sont aménagées et les caves sont transformées.

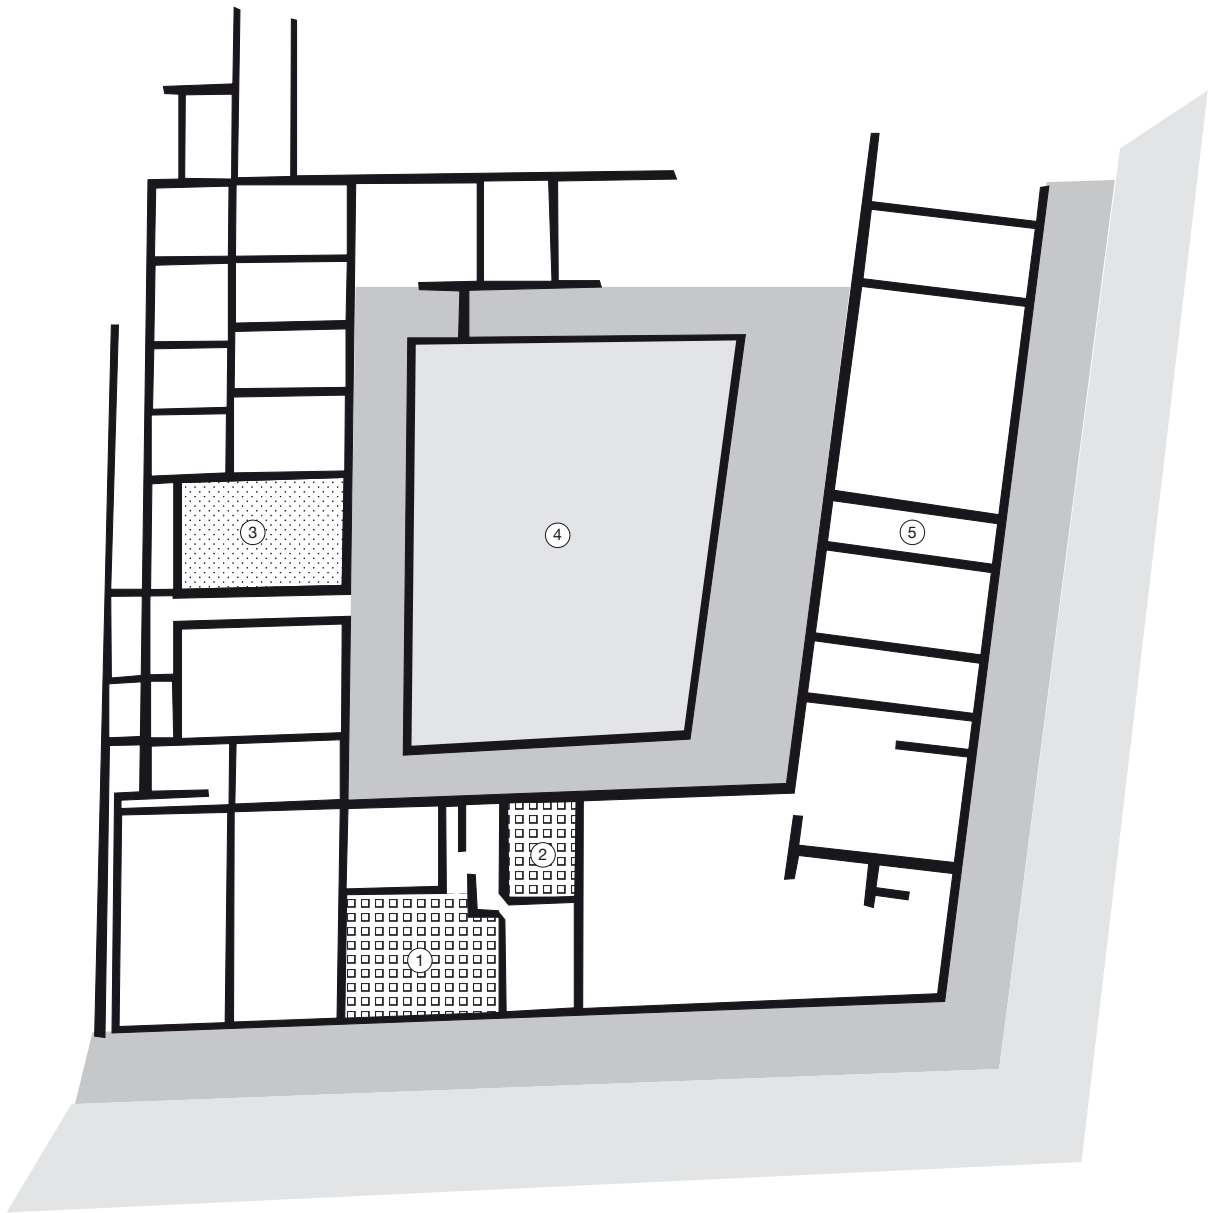
Cologne, *insula* J1, maison à la mosaïque de Dionysos  
(d'après Bechert 1982, p. 106)

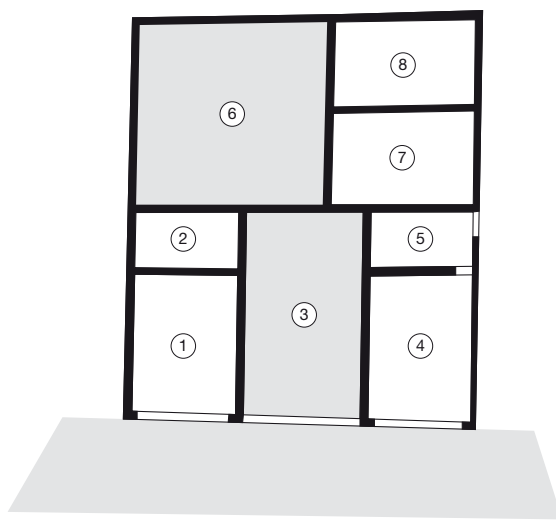
Kembs, Rittacker, Mittelweg, rue des Prés, "domus", phase 1  
(d'après Viroulet 1989a, p. 15)

Des terrassements préliminaires ont été réalisés : ils ont consisté en l'apport d'une couche de limon répandue uniformément sur l'ensemble de la construction et aux environs qui permet la datation du bâtiment grâce à 100 kg de céramique.

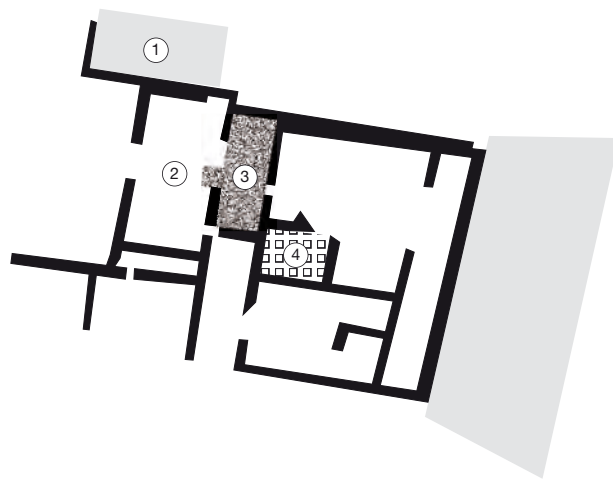
Langres, place Bel-Air, maison 1  
(d'après Joly 2001, p. 60)

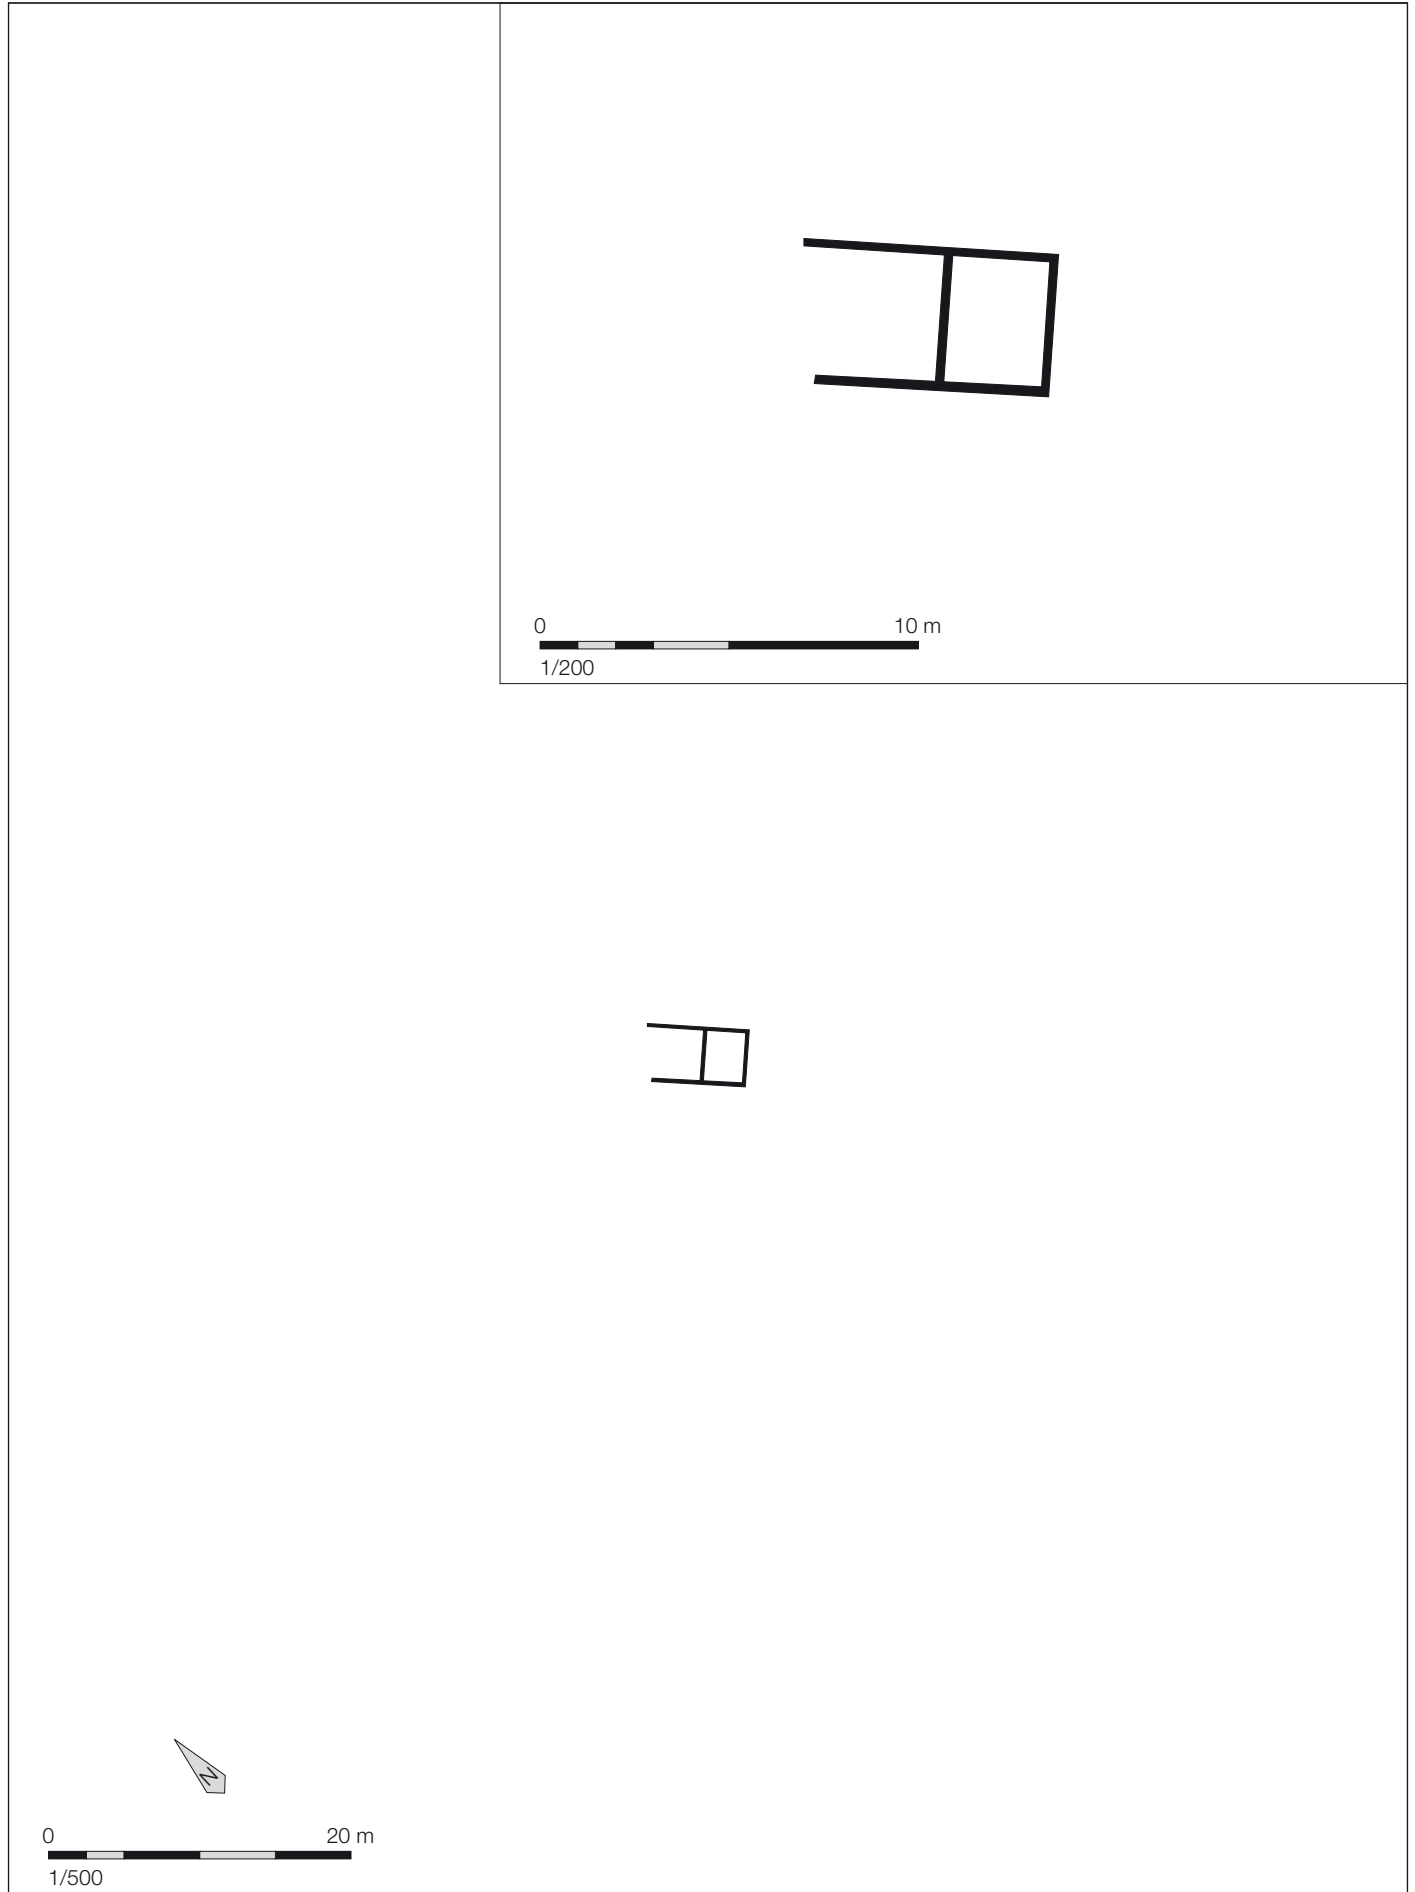
Lausanne, Chavannes 11, bâtiment K, état 2  
(d'après Berti Rossi, May Castella 2005, p. 33)

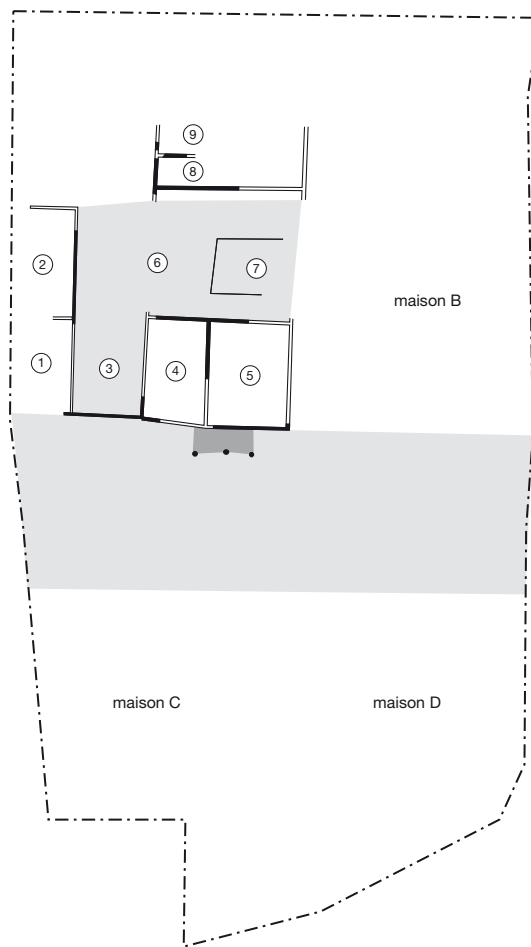
Lausanne, Chavannes 11, ensemble A, état 4a  
(d'après Berti Rossi, May Castella 2005, p. 50)

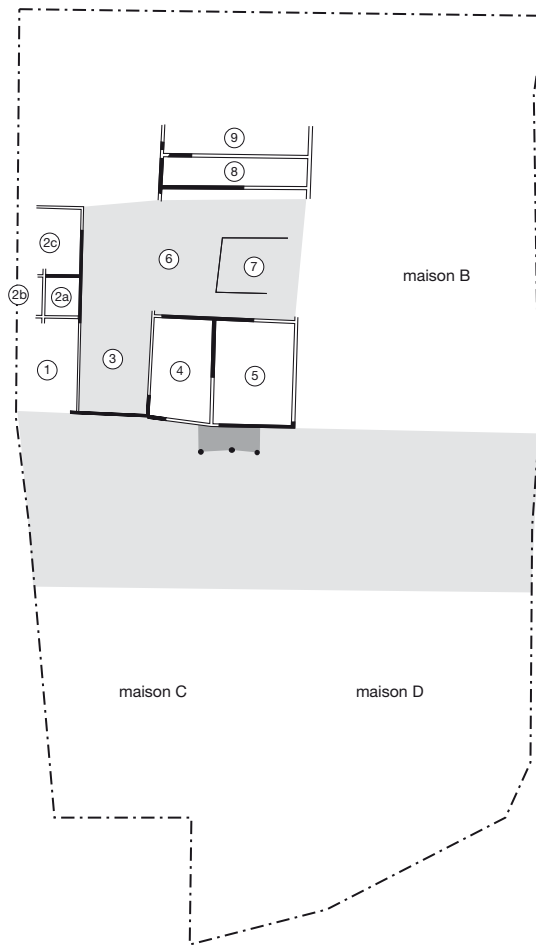
Lausanne, Chavannes 11, ensemble A, état 4b  
(d'après Berti Rossi, May Castella 2005, p. 55)

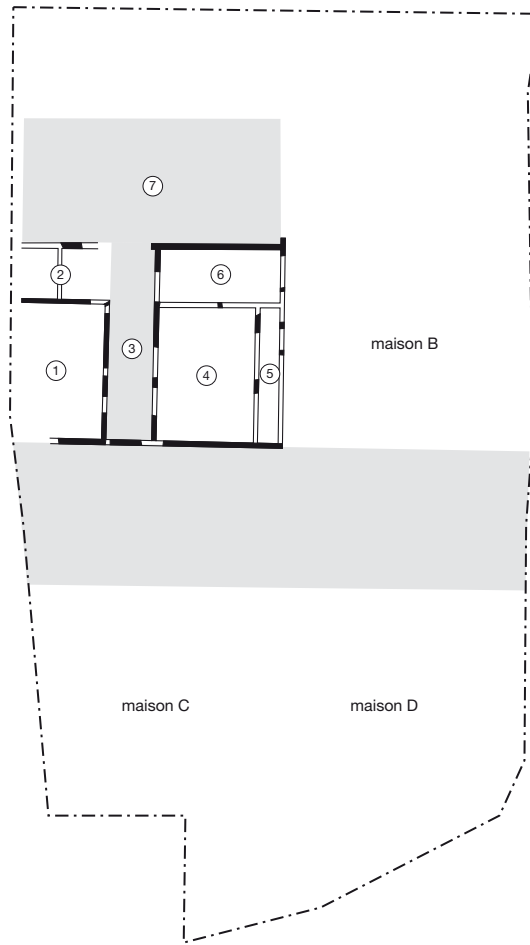
Lausanne, Chavannes 11, ensemble A, état 5  
(d'après Berti Rossi, May Castella 2005, p. 73)

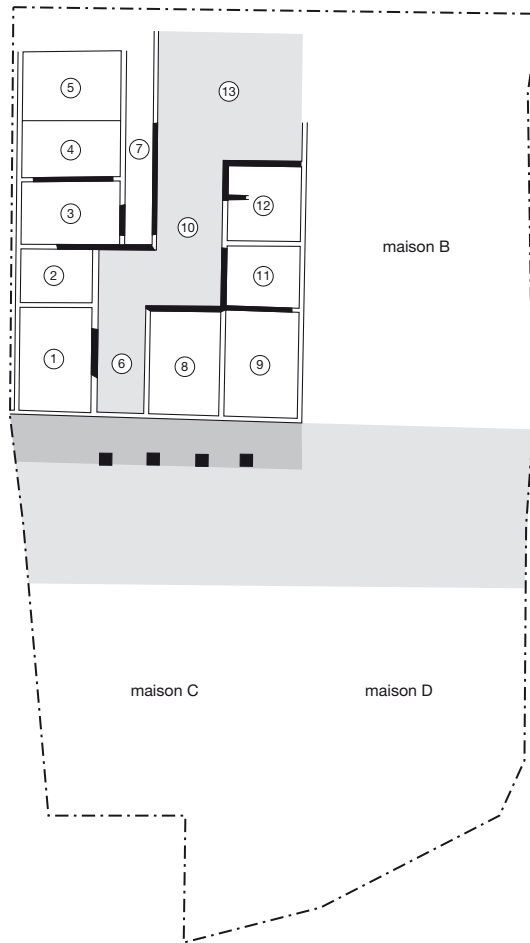
Lausanne, Chavannes 11, ensemble A, état 6  
(d'après Berti Rossi, May Castella 2005, p. 93)

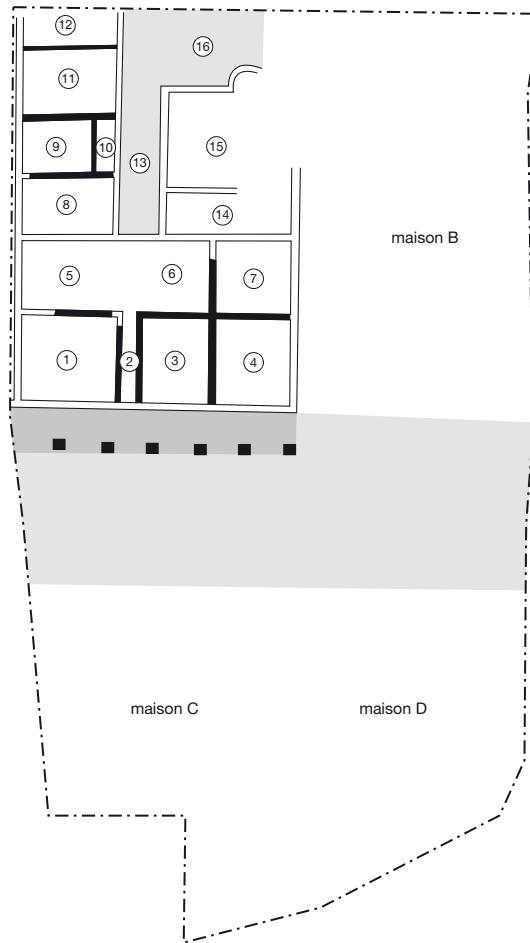
Lausanne, Chavannes 11, ensemble A, états 7-8  
(d'après Berti Rossi, May Castella 2005, p. 99)

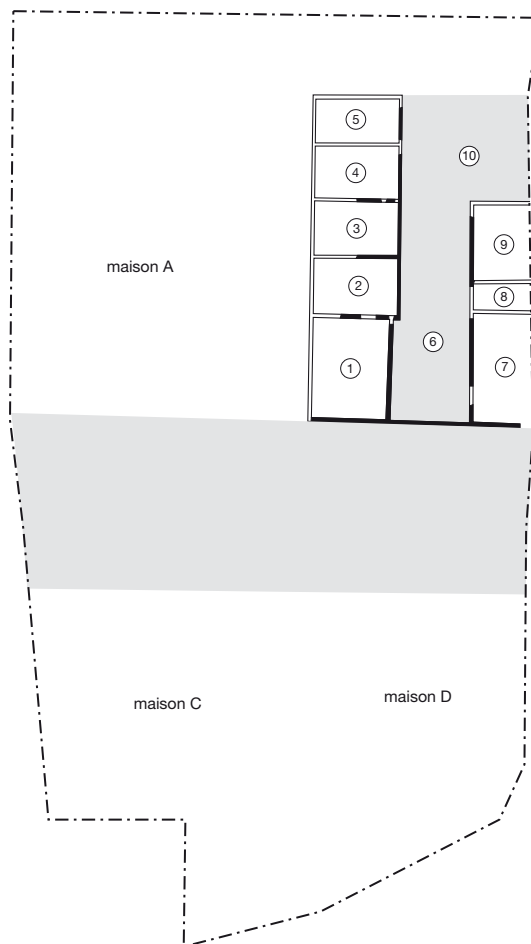
Lausanne, Chavannes 11, ensemble B, état 4a  
(d'après Berti Rossi, May Castella 2005, p. 58)

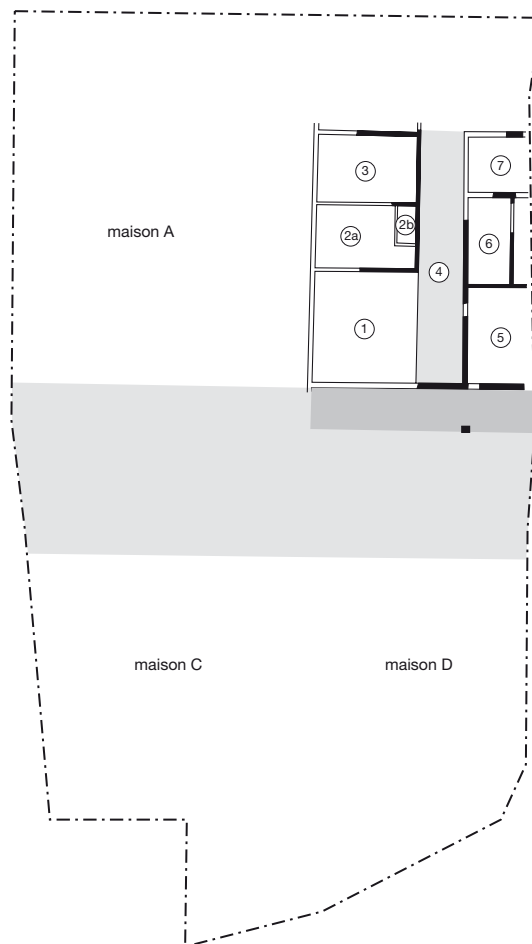
Lausanne, Chavannes 11, ensemble B, états 5-6  
(d'après Berti Rossi, May Castella 2005, p. 78)

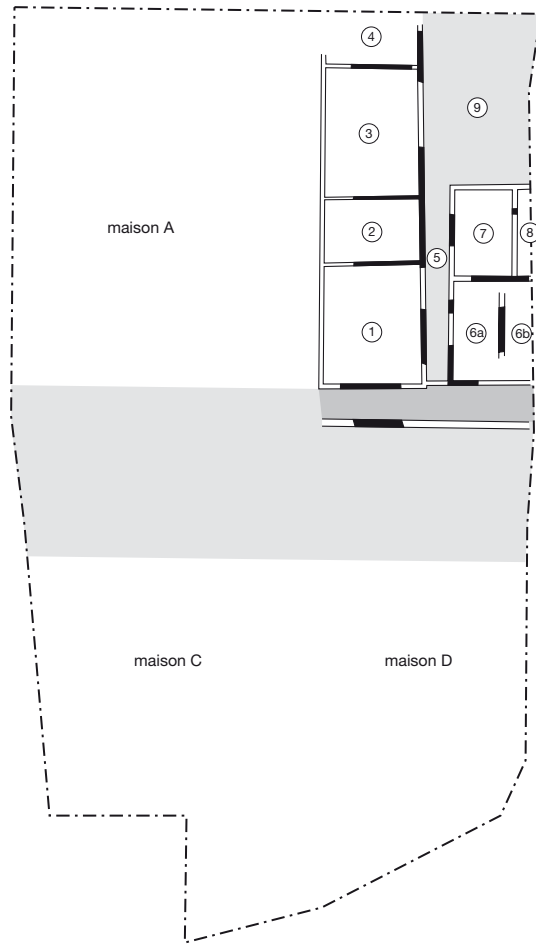
Lausanne, Chavannes 11, ensemble B, état 7  
(d'après Berti Rossi, May Castella 2005, p. 107)

Le toit de la maison est encore en matériaux périssables (peut-être des bardeaux de bois)

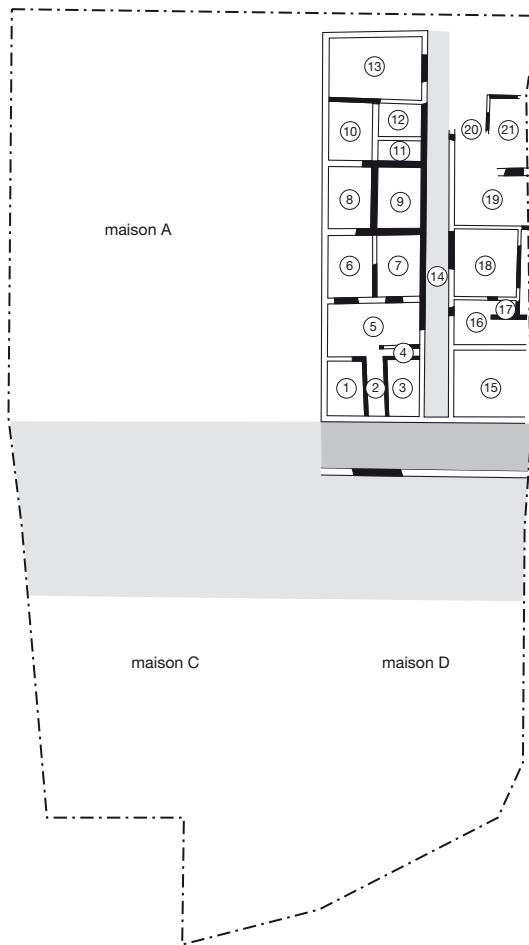
Lausanne, Chavannes 11, ensemble B, état 8  
(d'après Berti Rossi, May Castella 2005, p. 120)

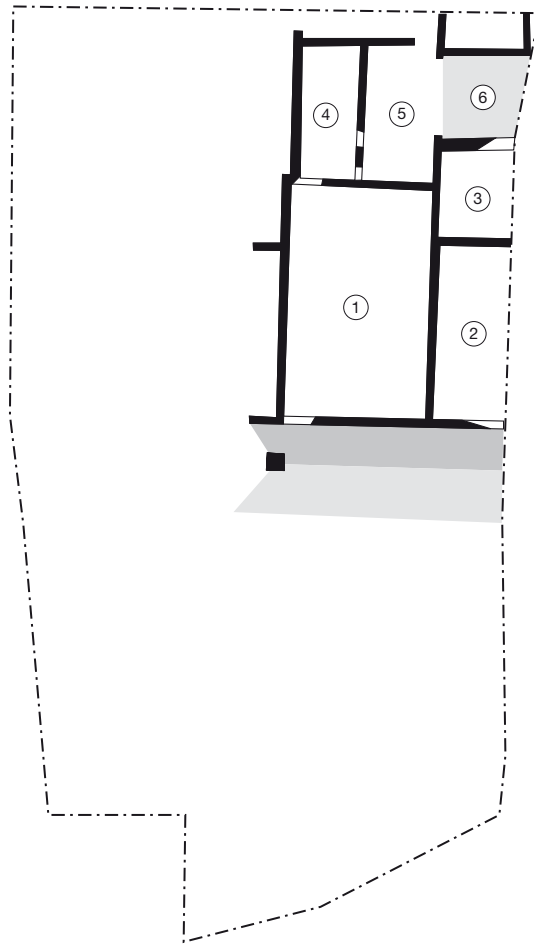
Lausanne, Chavannes 11, ensemble B, état 9  
(d'après Berti Rossi, May Castella 2005, p. 132)

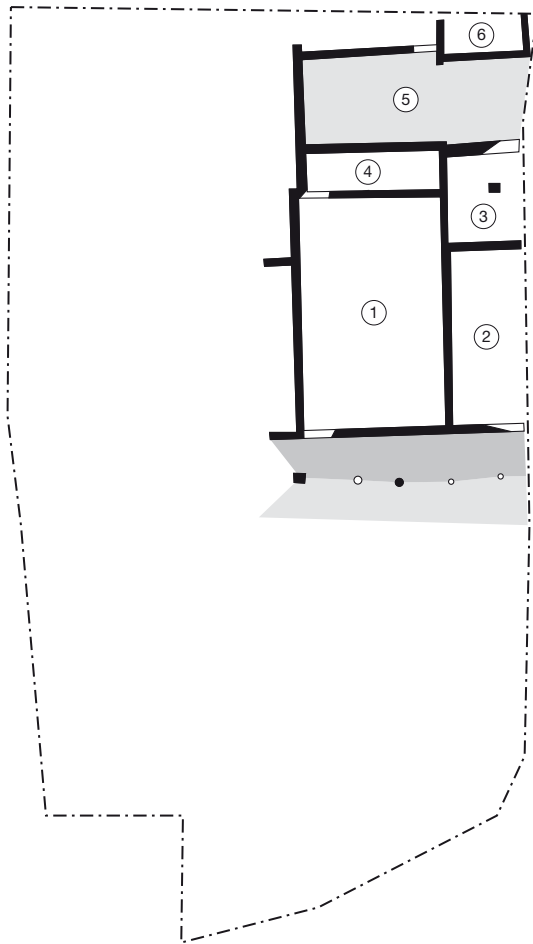
Lausanne, Chavannes 11, ensemble B, états 10-11  
(d'après Berti Rossi, May Castella 2005, p. 147)

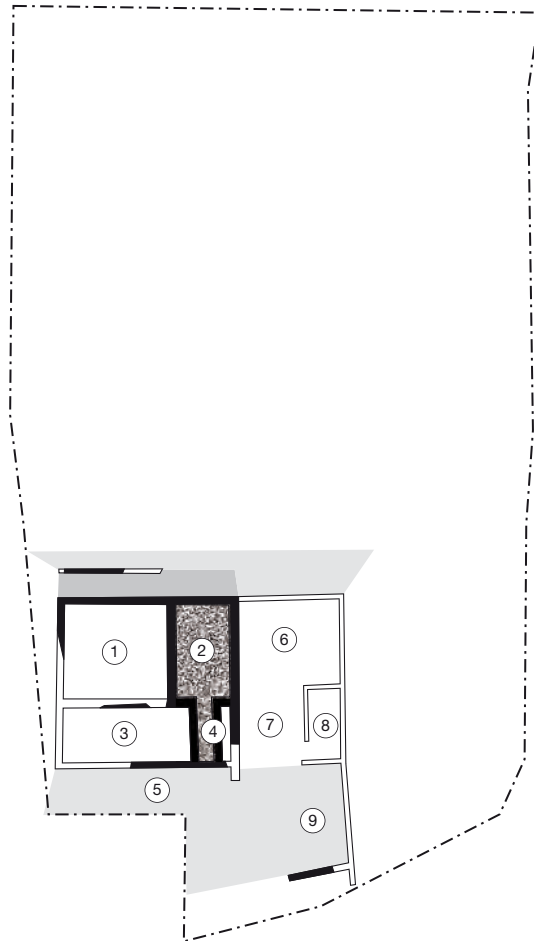
Lausanne, Chavannes 11, ensemble C, états 7-8  
(d'après Berti Rossi, May Castella 2005, p. 110)

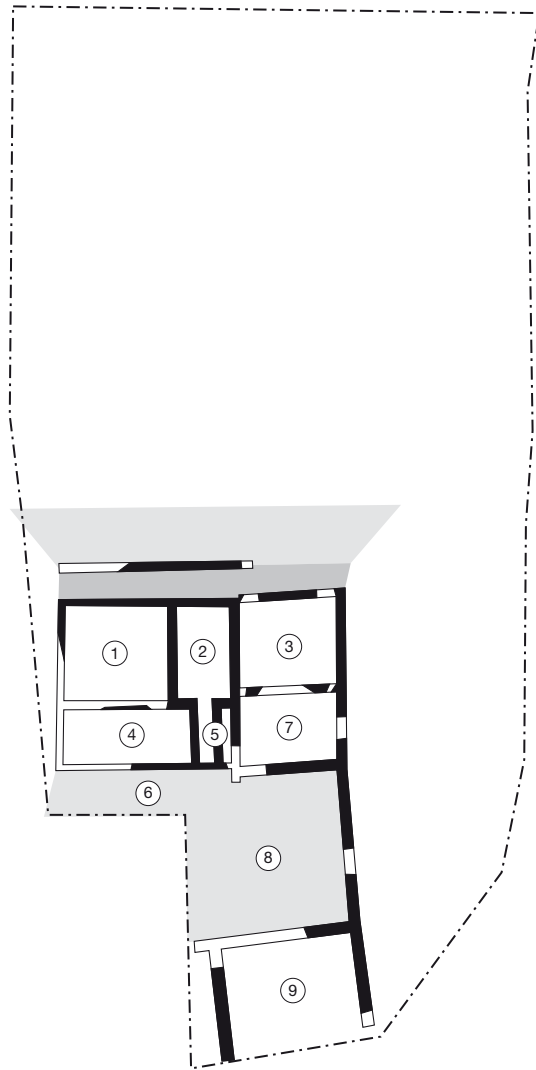
Lausanne, Chavannes 11, ensemble C, états 9-10  
(d'après Berti Rossi, May Castella 2005, p. 110)

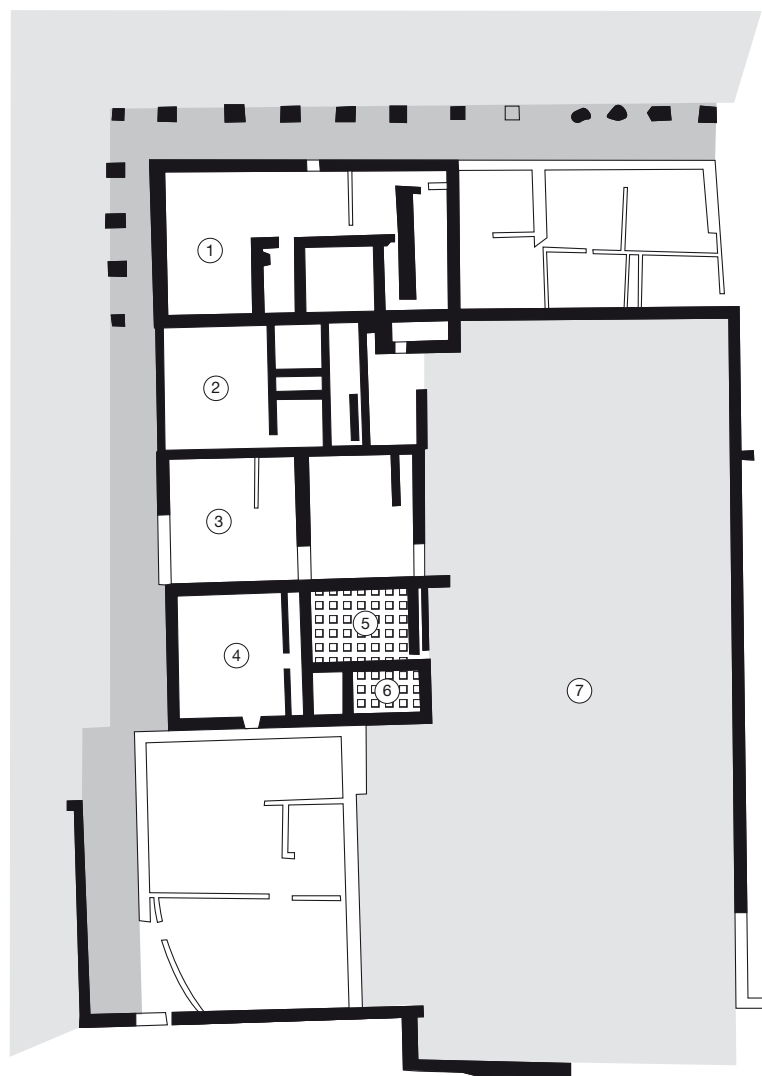
Lausanne, secteur 3, partie septentrionale de l'îlot  
(d'après Colin et alii 1969, p. 22)

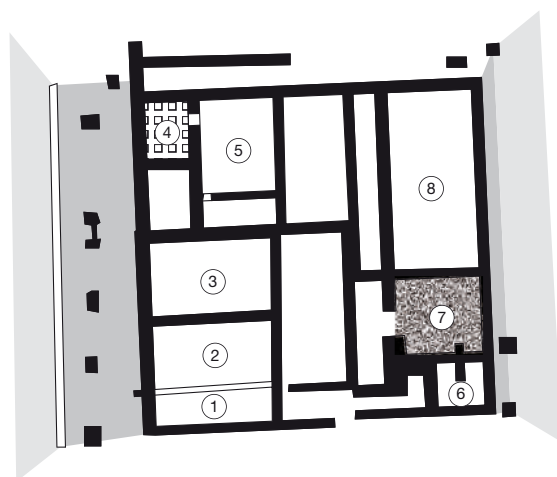
Lausanne, secteur 10, maison nord  
(d'après Colin *et alii* 1969, p. 53)

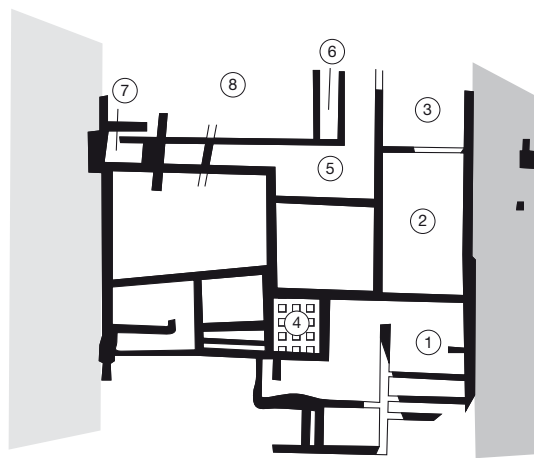
Lausanne, secteur 12  
(d'après Colin *et alii* 1969, p. 37)

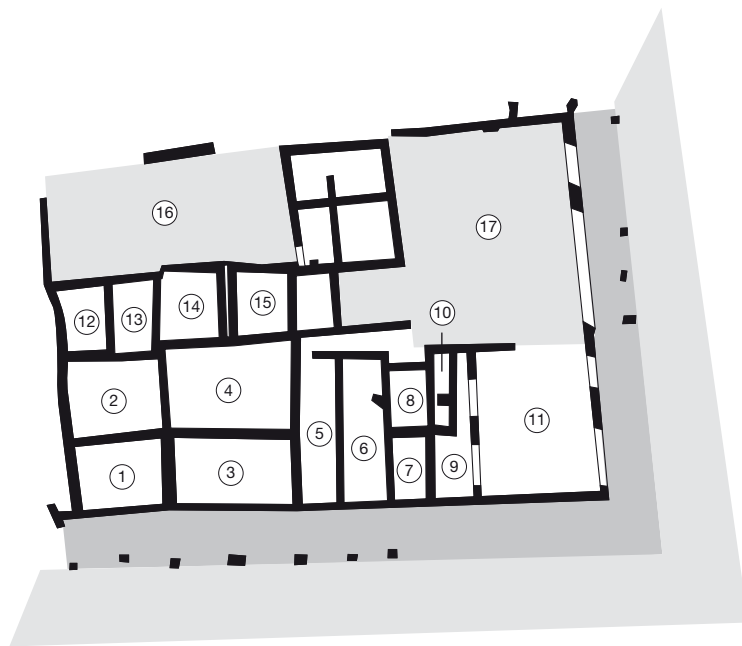
Lausanne, secteur 14  
(d'après Colin *et alii* 1969, p. 62)

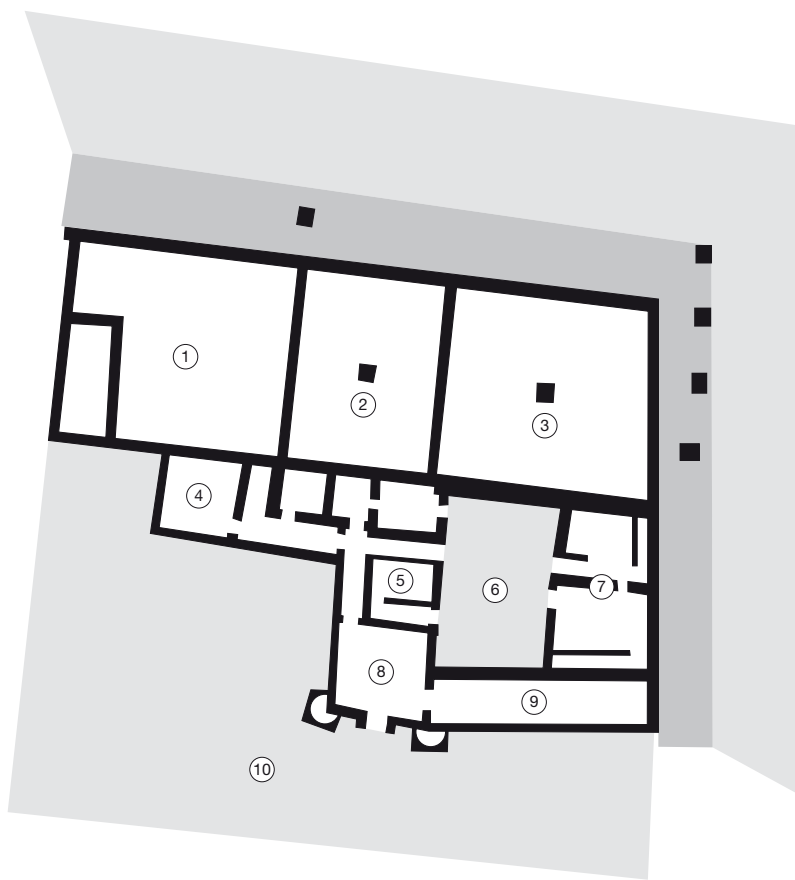
Lausanne, sous le musée archéologique, scteur 22, maison du Musée, état 1  
(d'après André *et alii* 1995)

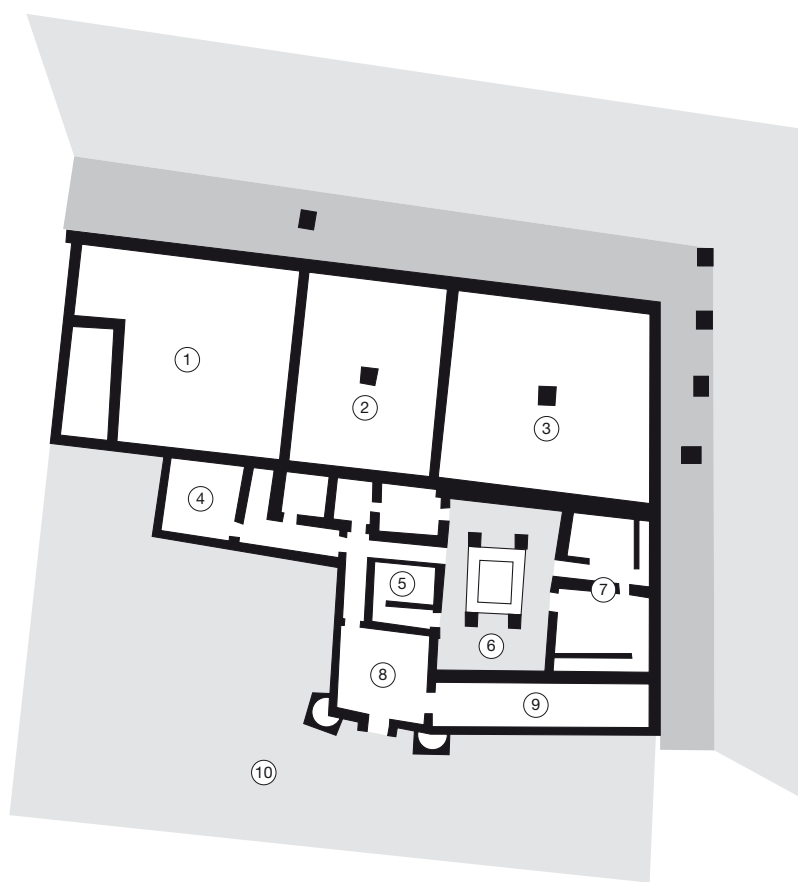
Lausanne, sous le musée archéologique, scteur 22, maison du Musée, état 2  
(d'après André et alii 1995)

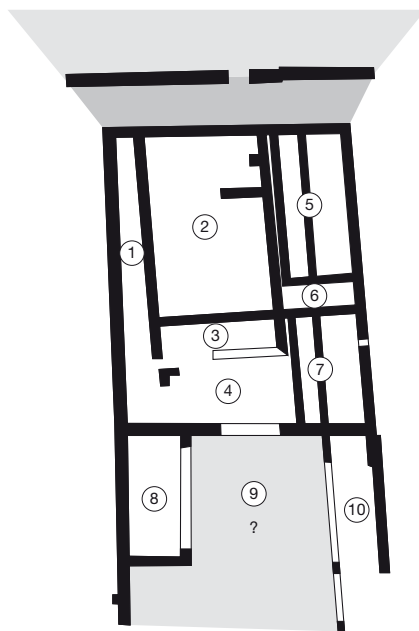
Lenzburg, maison 1  
(d'après Niffeler 1998, fig. 5)

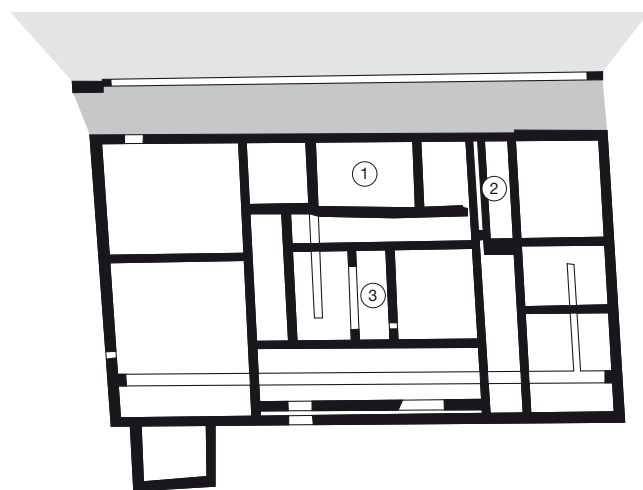
Lenzburg, maison 2  
(d'après Niffeler 1998, fig. 5)

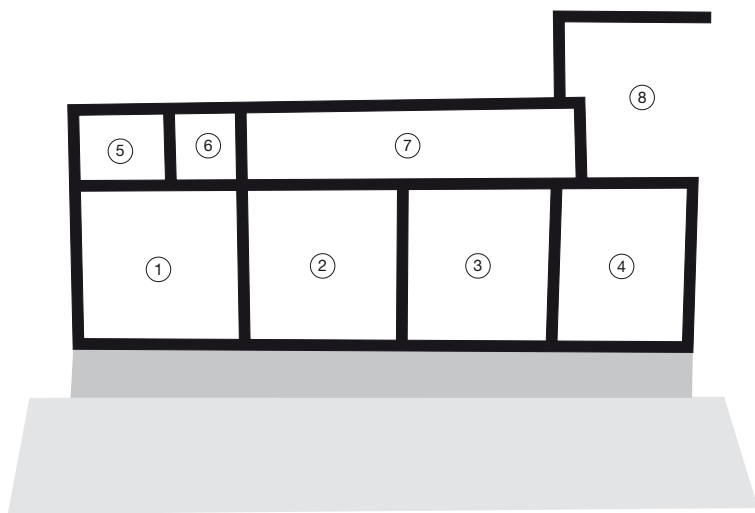
Mathay, Essarté, îlot E, phase 1  
(d'après Llopis 1988, pl. XVI)

Dans le rapport de fouille, cet ensemble est proposé comme ne formant qu'un seul bâtiment. Il serait pourtant tentant d'y restituer quatre unités d'habitation dont la largeur serait d'environ 10 m, ce qui correspond à la largeur des constructions du même type que l'on rencontre dans d'autres agglomérations.

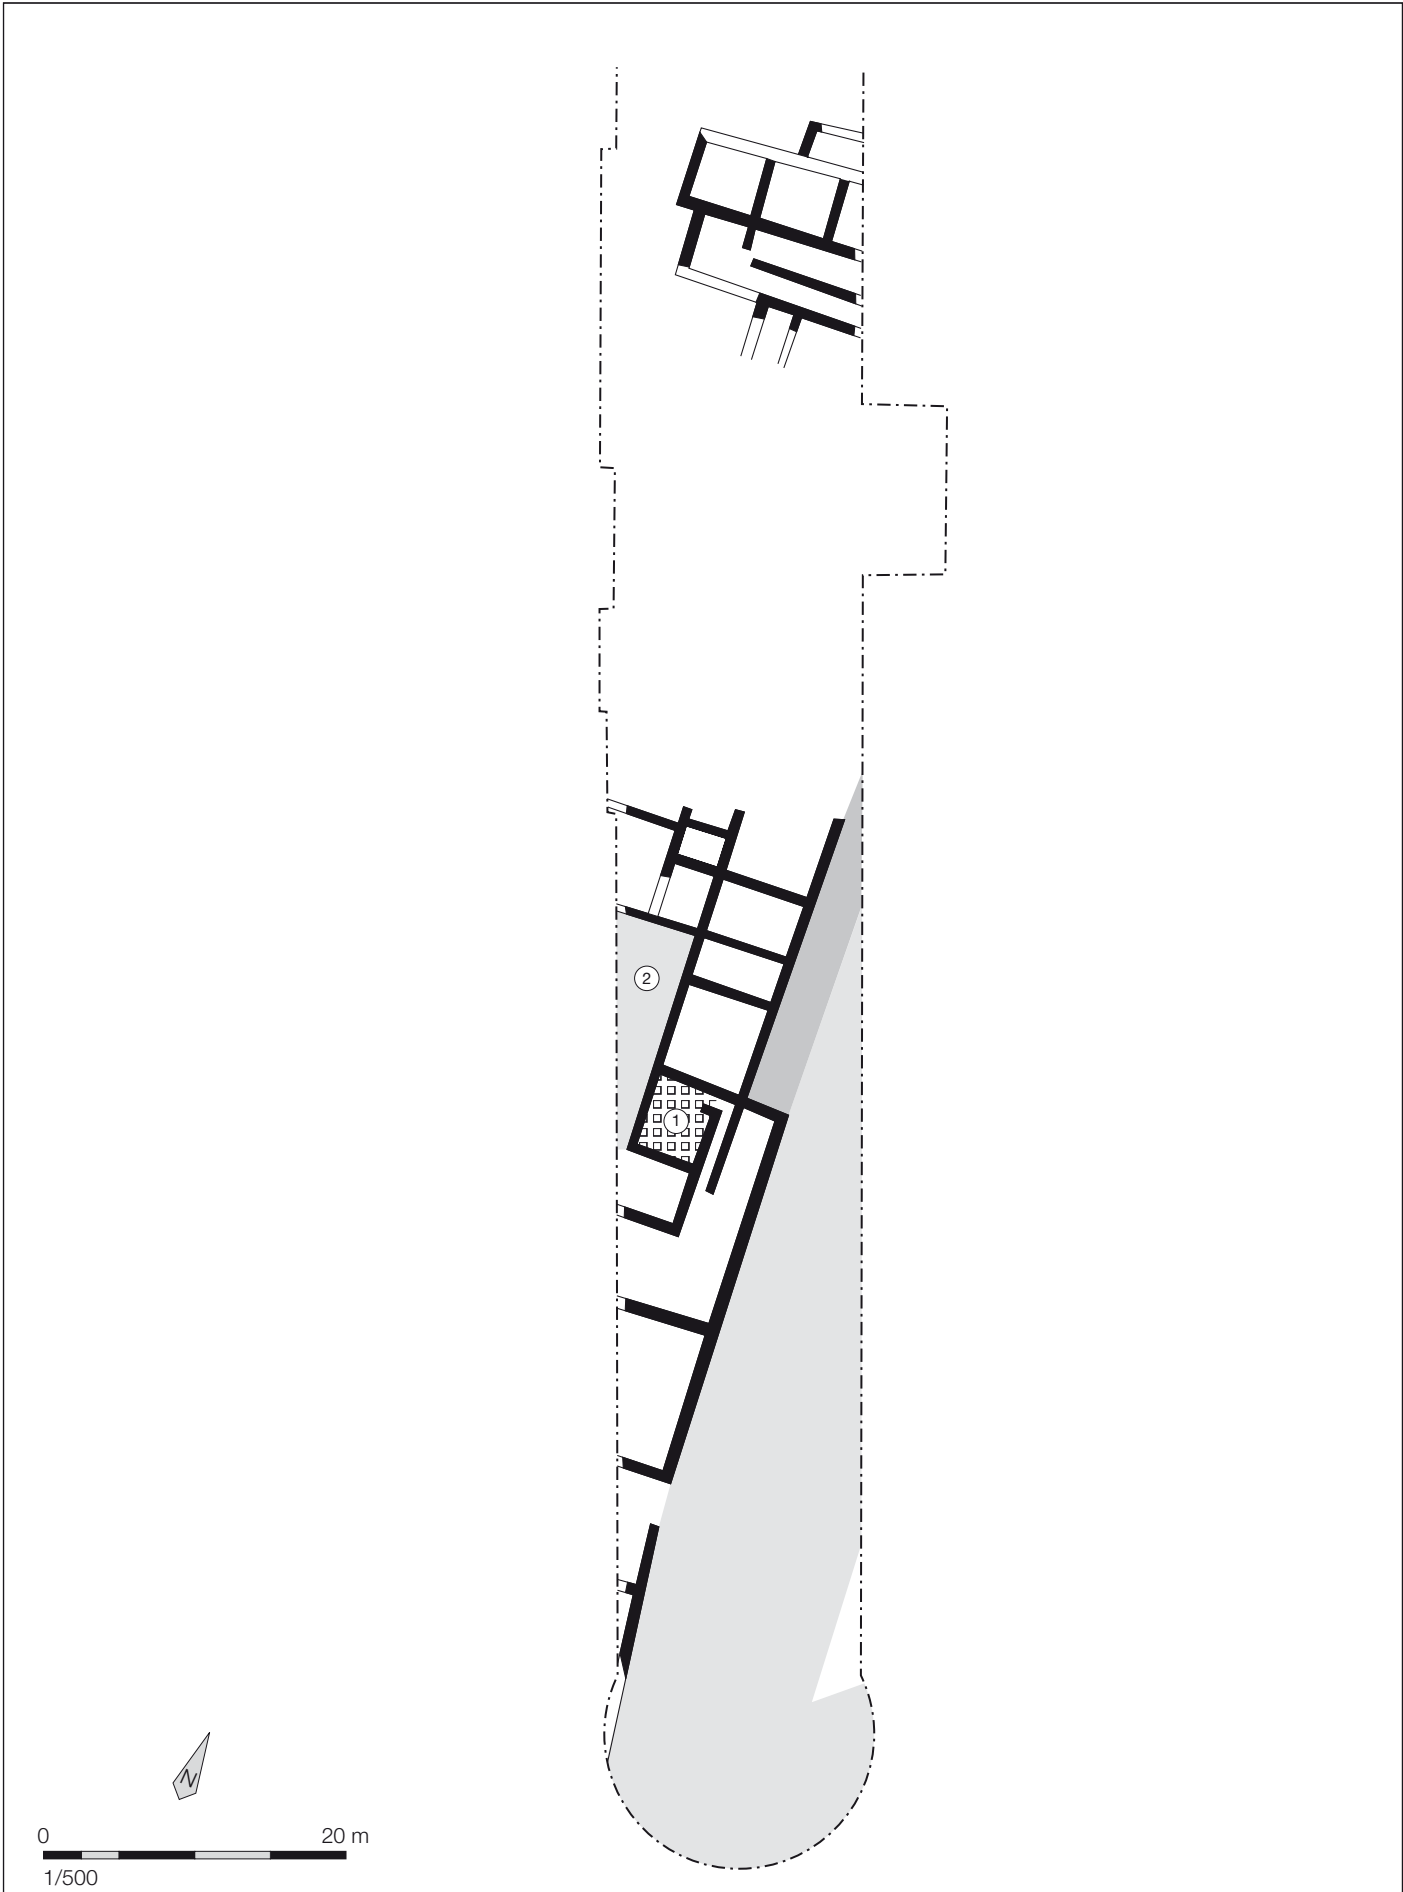
Reims, place Drouet d'Erlon  
(d'après Rollet, Balmelle 1994)

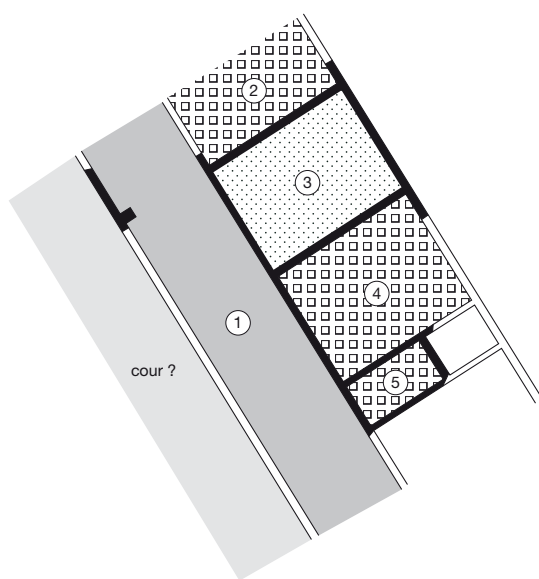
Reims, Hautes-Promenades, maison aux Gladiateurs  
(d'après Balmelle, Neiss, 2003, p. 64)

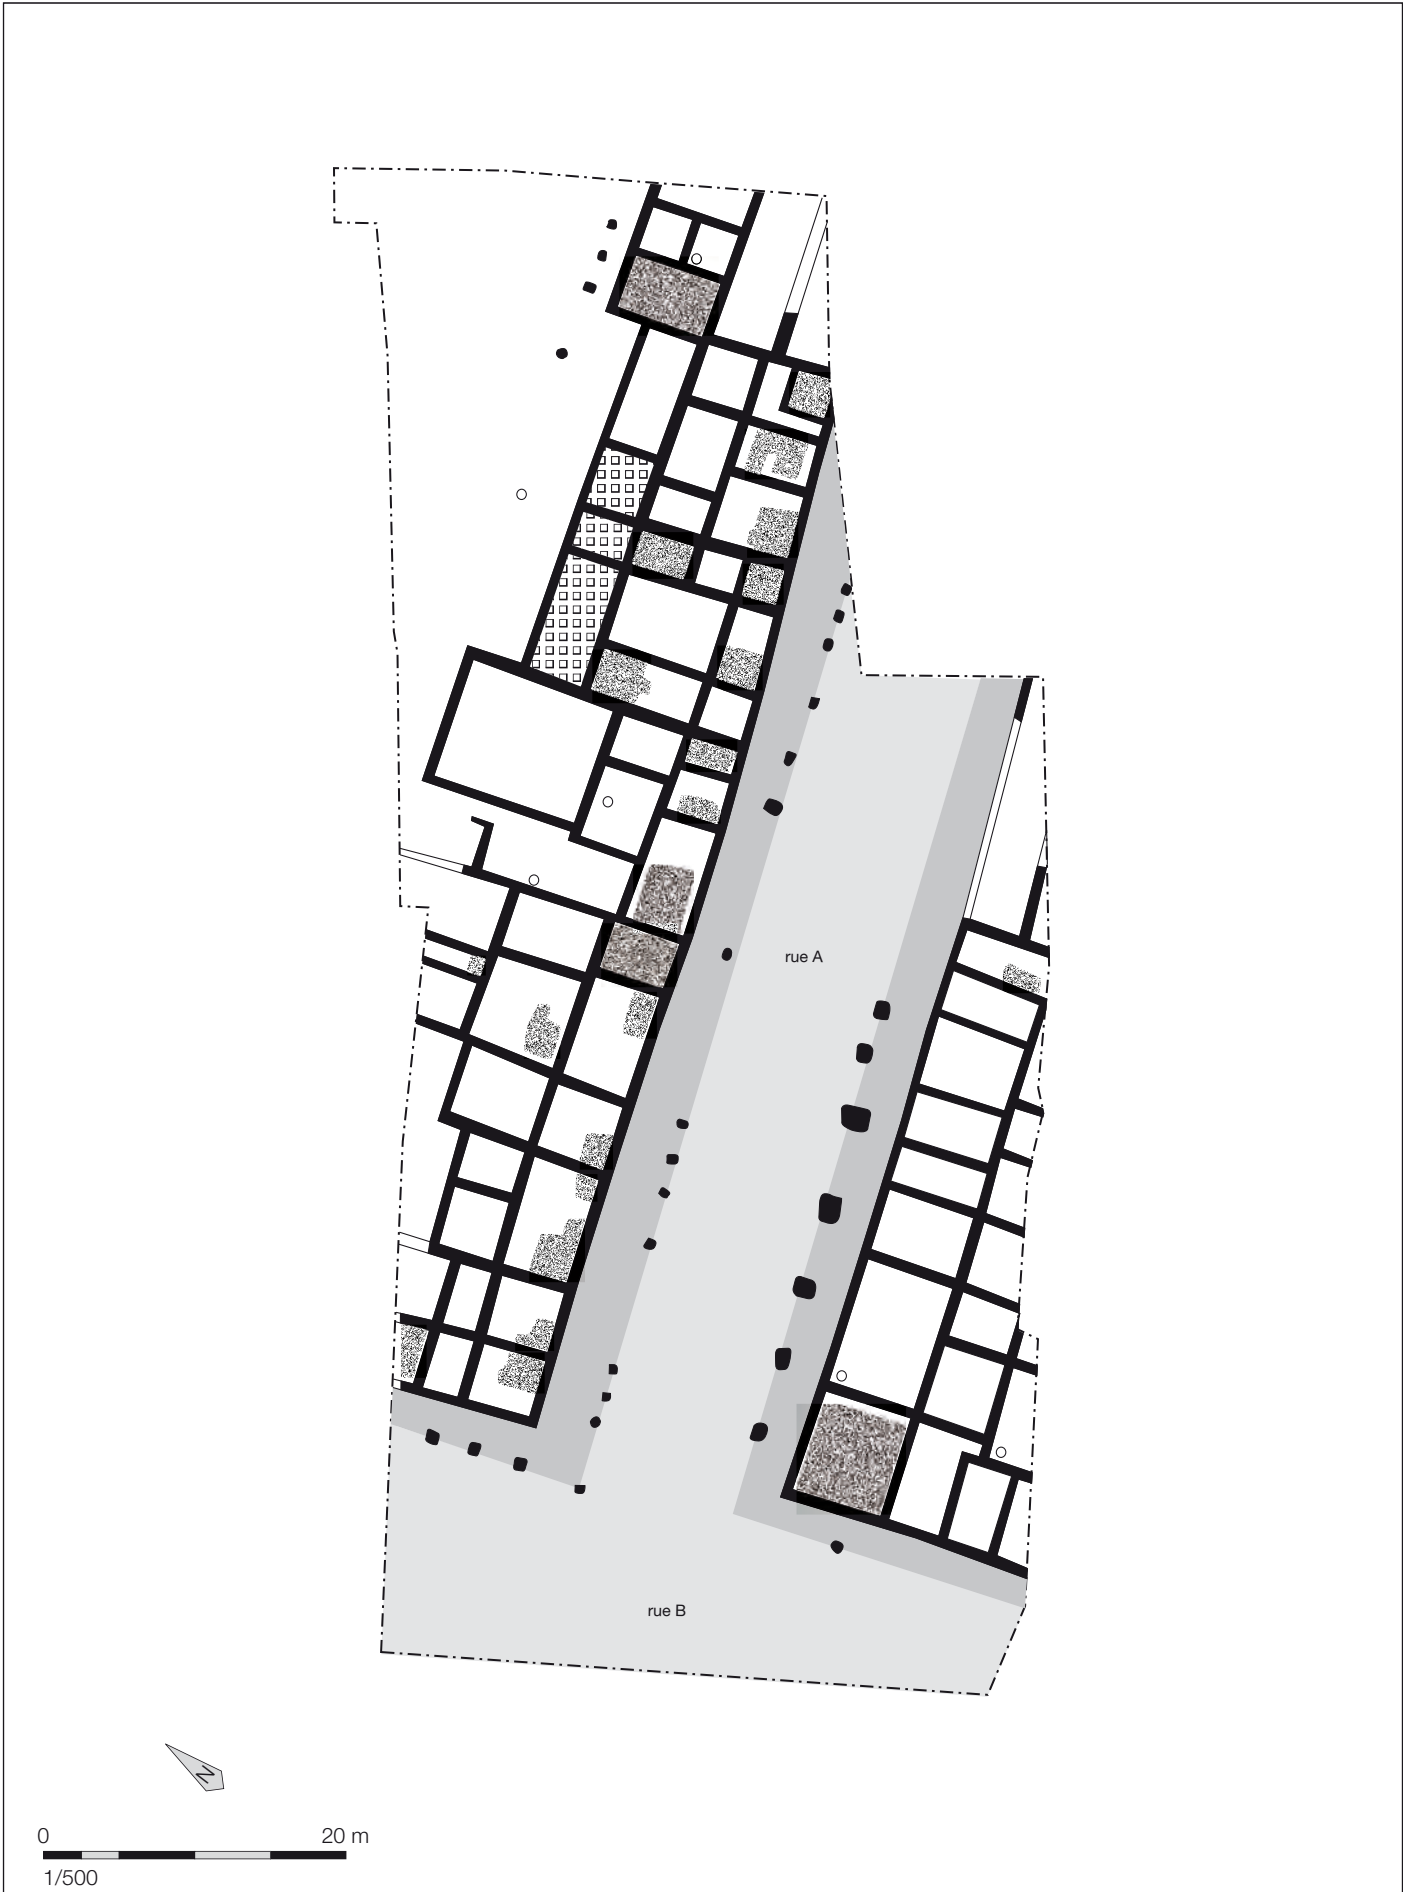
Reims, Conservatoire, rue Gambetta  
(d'après Berthelot, Balmelle, Rollet 1993, p. 52)

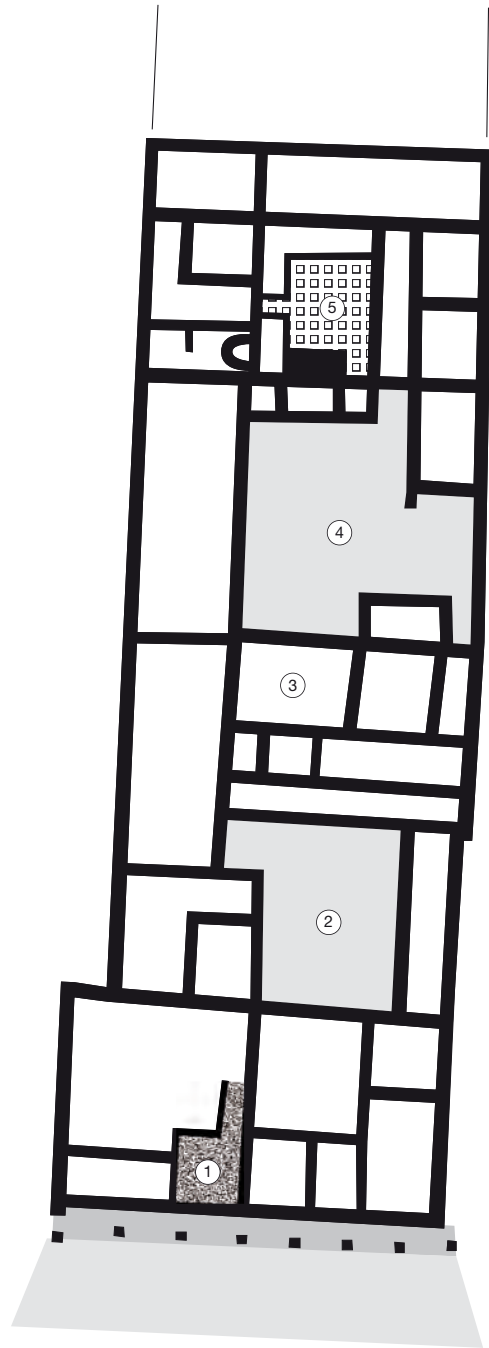
Rottweil, *insula* M, maison 2  
(d'après Körtum 2005a, p. 257)
