Thèse pour obtenir le grade de Docteur de l'Université de Strasbourg  
Sciences de l'Antiquité

Géraldine ALBERTI

# La maison urbaine gallo-romaine en Gaule Belgique et dans les Germanies

Volume III : Catalogue (2/2)

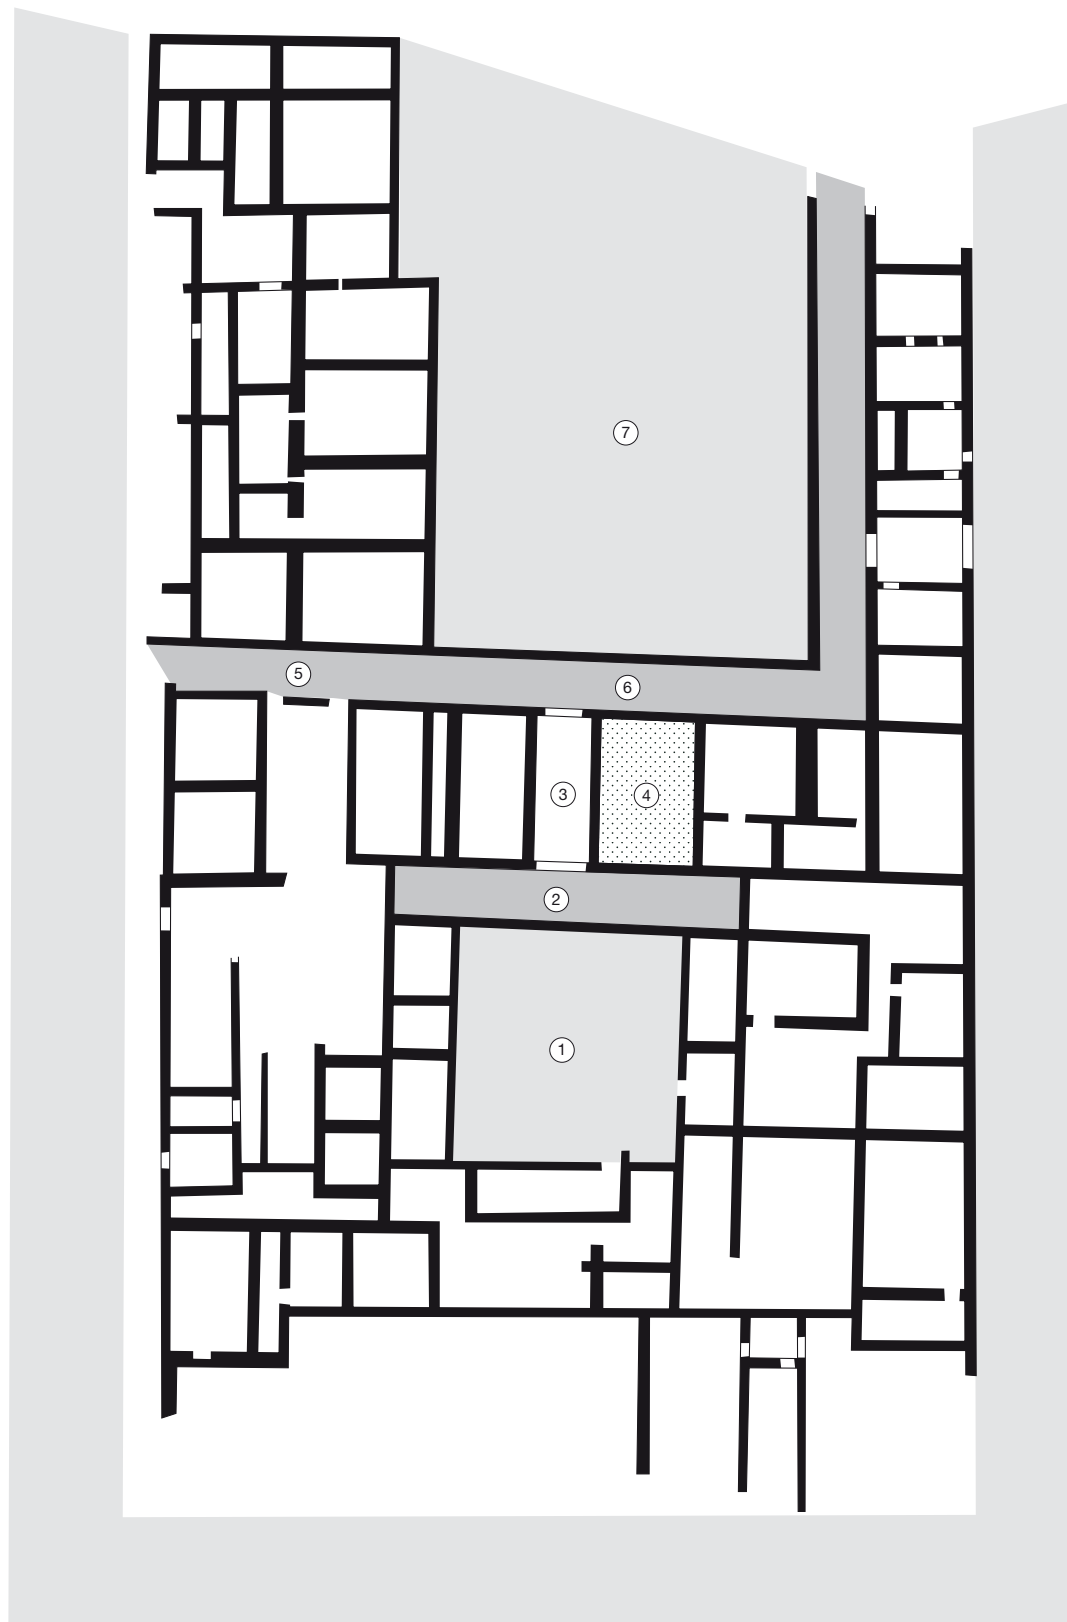
Trèves, *domus* palatiale  
(d'après Cüppers 1990, p. 621)

Il semble que la cour ouest ait été transformée en jardin lors de la troisième phase.

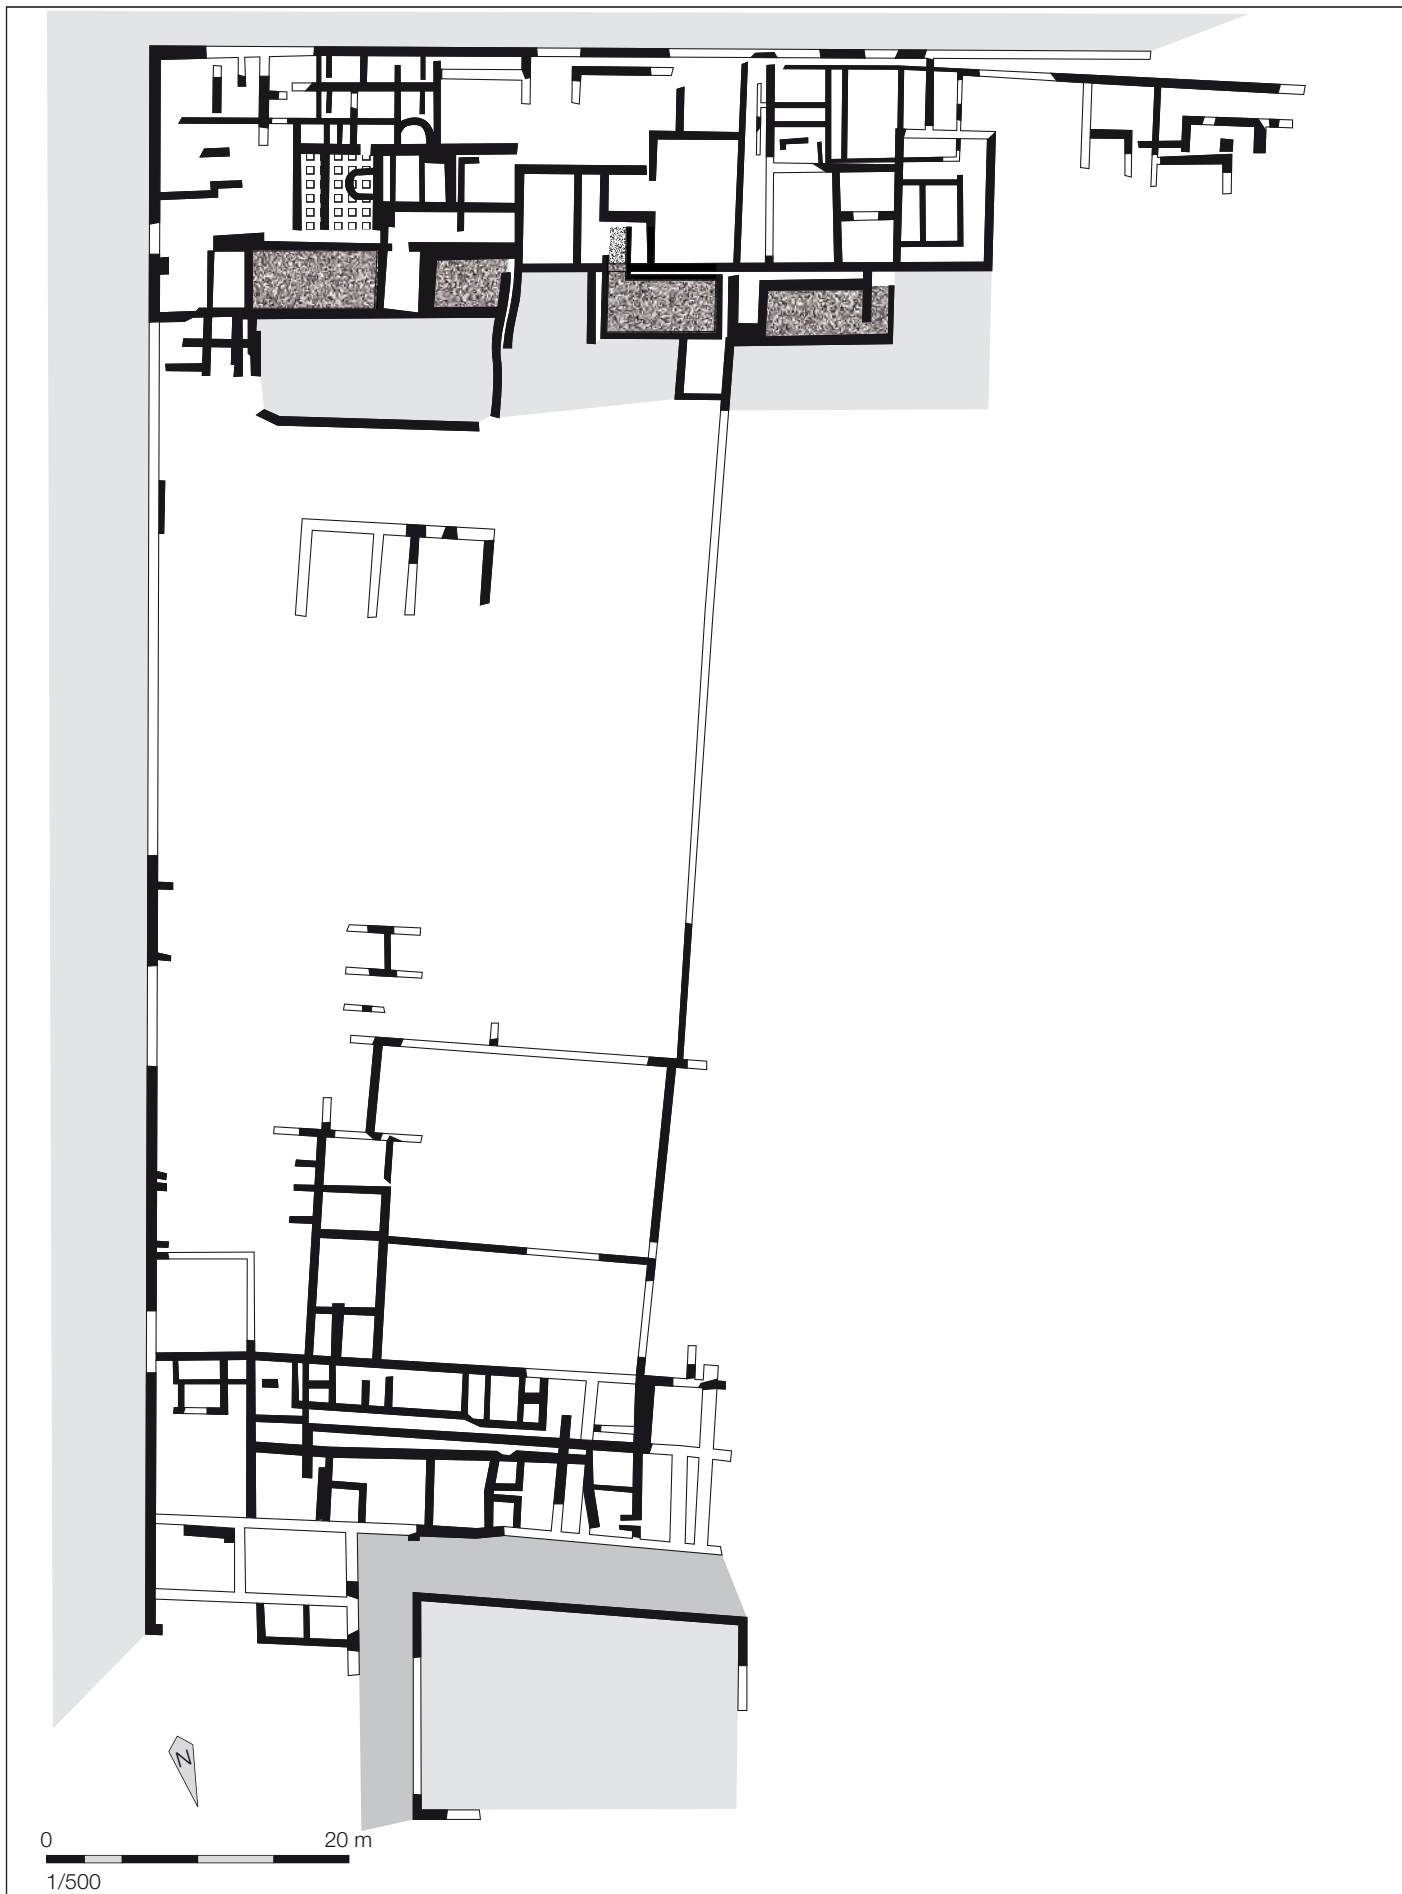
Trèves, quartier Saint-Irmine  
(d'après Brulet 1996, p. 77)

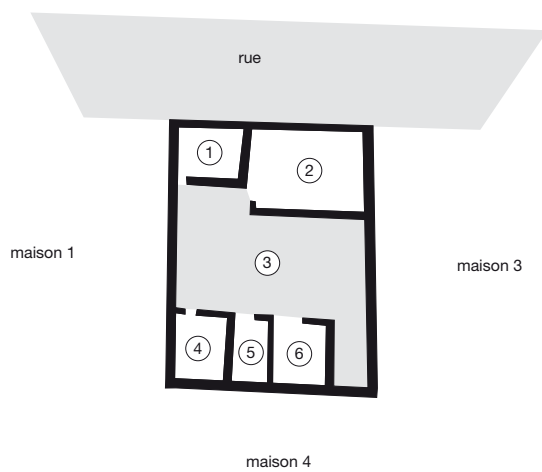
Vertault, îlot 43, maison 2  
(d'après Mangin, Mangin 1994)

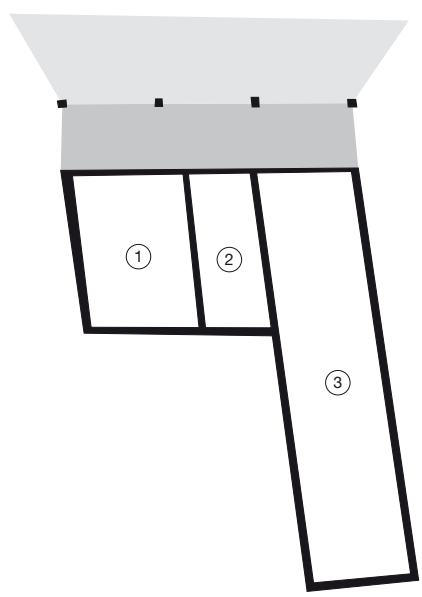
Xanten, *insula* 39, bâtiment 1  
(d'après Kraus 1999)

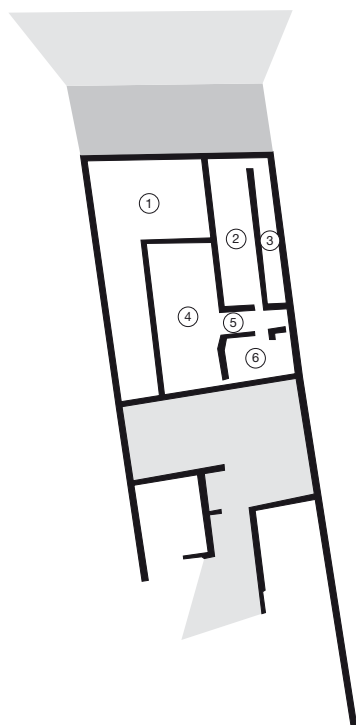
Xanten, *insula* 39, maison A, état C3  
(d'après Kraus 1999)

Cette construction s'installe à l'emplacement de la partie occidentale de la maison antérieure. La partie orientale est désormais occupée par la maison B.
